Besiktningens adress:
Solskiftesvägen 10-12, Åkersberga

Säkerhetsbesiktningen har genomförts mot svensk standard SS-EN 1176 samt mot tillämpliga krav i gällande lagstiftning inom Plan- och bygglagen, Boverkets byggregler, Ordningenslagen och Produktsäkerhetslagen. Brunnar, staket, grindar och solskydd redovisas endast i protokollet om några fel har identifierats för dessa typer av objekt.

Besiktningssprotokoll

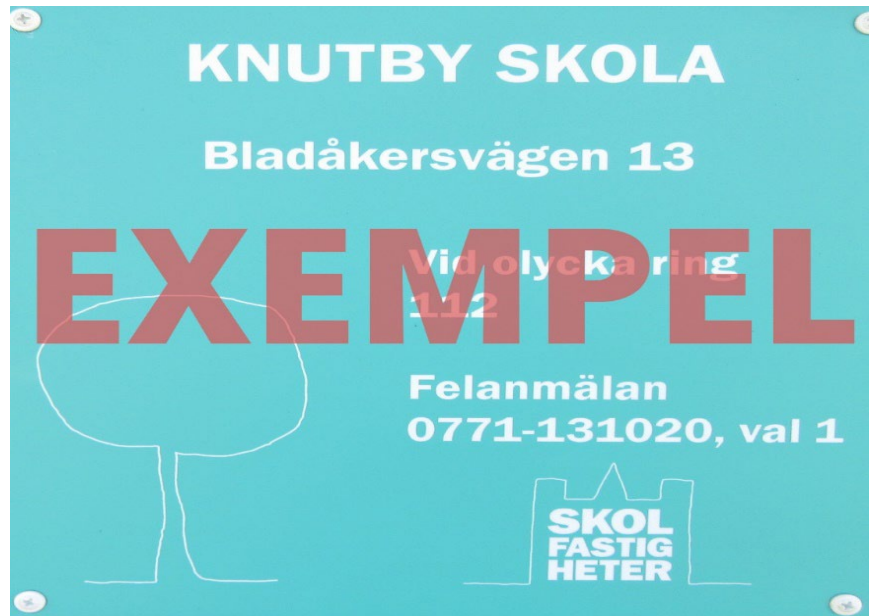
A.F.	Anmärkning
1 Informationsskylt	Ja	1:Informationsskylt saknas
2		
3		
4		
5		
6		
7		
8		
9

A	B	C
Fel 1: 1176-7: 8.2.3 Allmänna säkerhetsåtgärder			C
Fel 2:			
Fel 3:			
Fel 4:			
Fel 5:			
Fel 6:			
Fel 7:

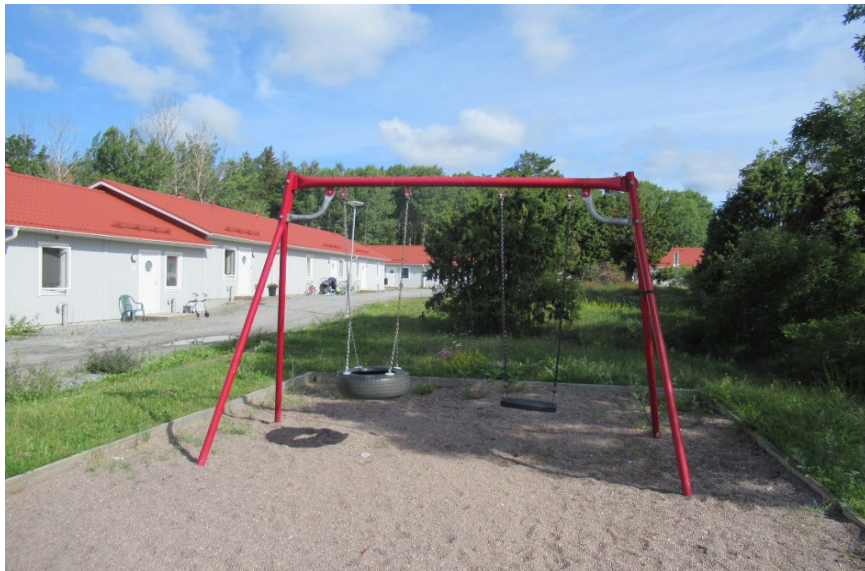
A.F.	Anmärkning
1 Islagsyta	Ja	1:Hård islagsyta
2 Fallutrymme	Ja	2:För litet fallutrymme
3 Stabilitet	Nej	
4 Fundament/Förankring	Nej	
5 Ställningsben/Overliggare	Nej	
6 Gungleder/Vridningsaxlar	Nej	
7 Upphängningselement	Nej	
8 Förbindningar	Nej	
9 Sitsar	Nej	
10 Sidosäkerhetsavstånd	Nej	
11 Staket/Insprängningsskydd	Nej	
12 Övrigt	Ja	3:Ogräs

A	B	C
Fel 1: 1176-1: 4.2.8.5 Skydd mot skador på grund av islagsytans underlag		B	
Fel 2: 1176-2: 4.10.2 Fallutrymmets och islagsytans utbredning		B	
Fel 3: 1176-7: 7.1 Rutinmässigt underhåll			C
Fel 4:			
Fel 5:			
Fel 6:			
Fel 7:

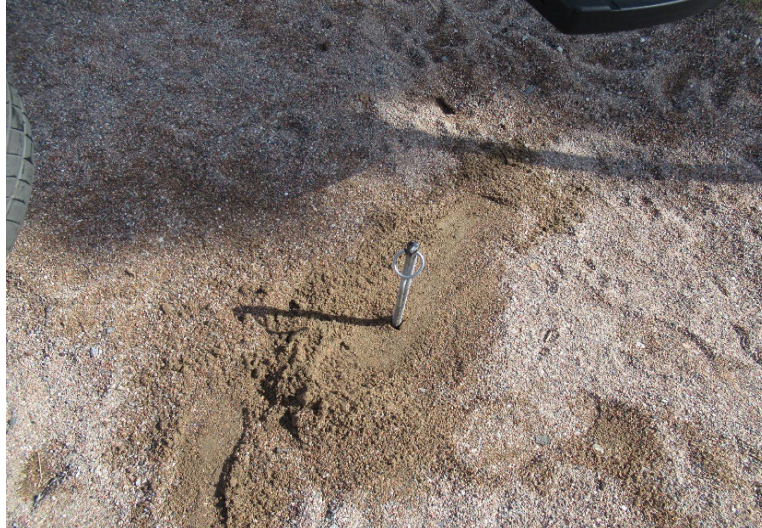
Fel 1

1176-1: 4.2.8.5 Skydd mot skador på grund av islagsytans underlag

Stötdämpande material av sand eller grus ska vara ordentligt avrundad och tvättad och ha en kornstorlek på 0,25 till 8 mm med graderingstal $D_{60}/D_{10} < 3,0$. Vid kritisk fri fallhöjd upp till 2 000 mm ska sand eller grus anläggas med ett minsta djup på 300 mm och vid kritisk fri fallhöjd upp till 3 000 mm med ett minsta djup på 400 mm.

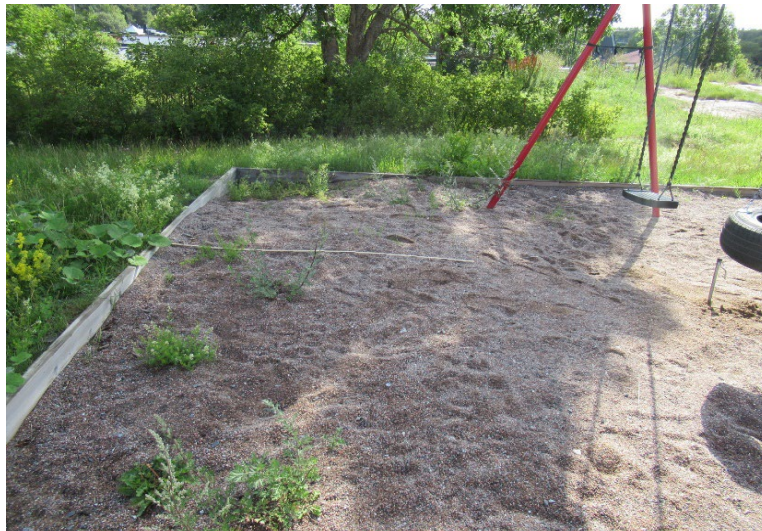
Fel 2

1176-2: 4.10.2 Fallutrymmets och islagsytans utbredning

Fallutrymmets och islagsytans utbredning ska vara minst 3,81 m i gungriktning vid mätning från gungbommens centrum.

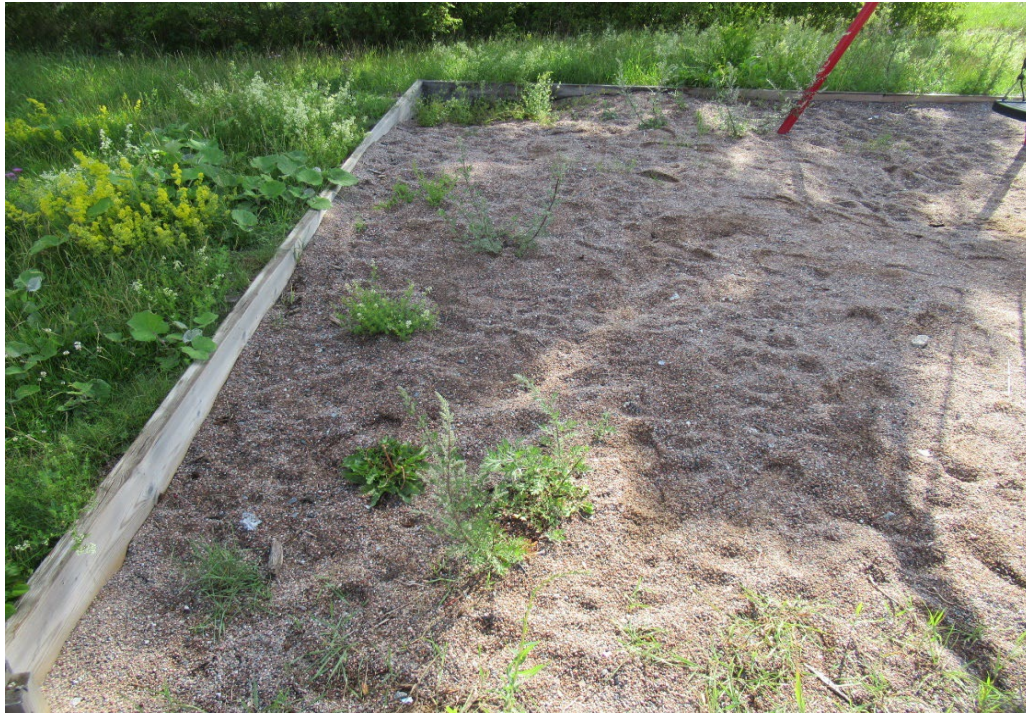
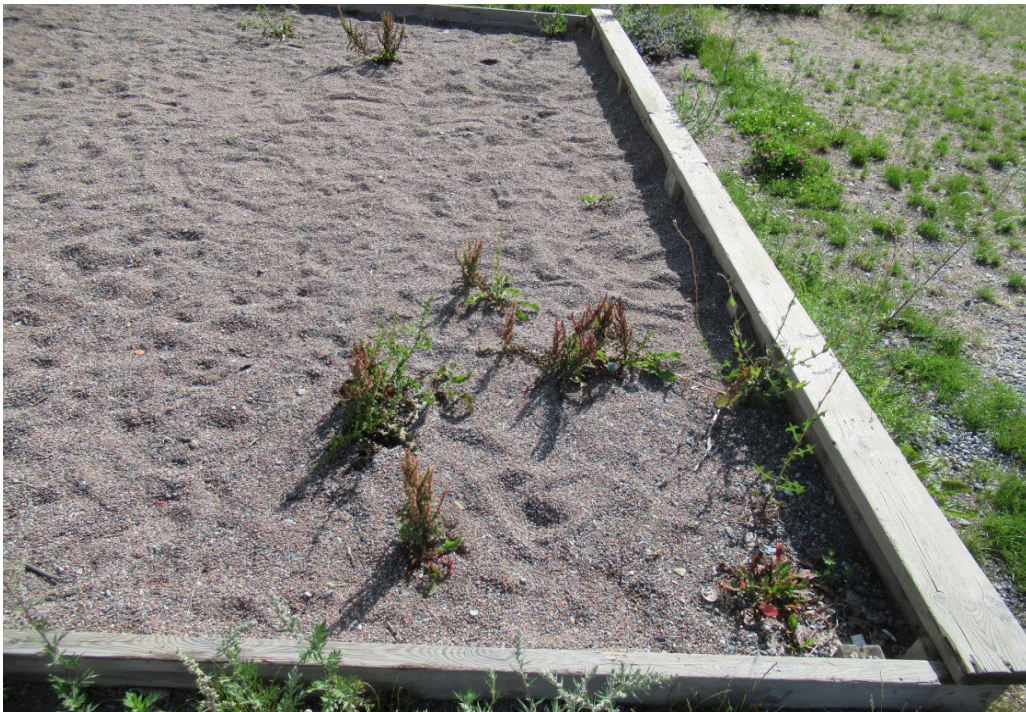
Fel 3

1176-7: 7.1 Rutinmässigt underhåll
