| Norrgårdsvägen 21, Åkersberga |

| Bengt Trolle Certifikat CPL045:21 | 2023-07-17 | 2023-07-17 |

Besiktningssprotokoll

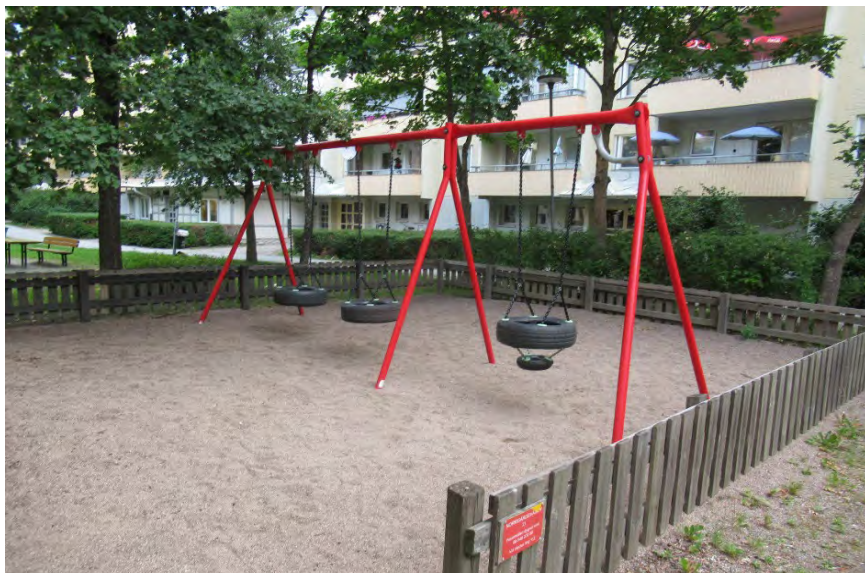
| Objekt: | Gungställning |

| | A.F. | Anmärkning |
|---|---|--|
| 11 Staket/Insprängningsskydd | Ja | 1:Staketet står i det förlängda fallutrymmet |

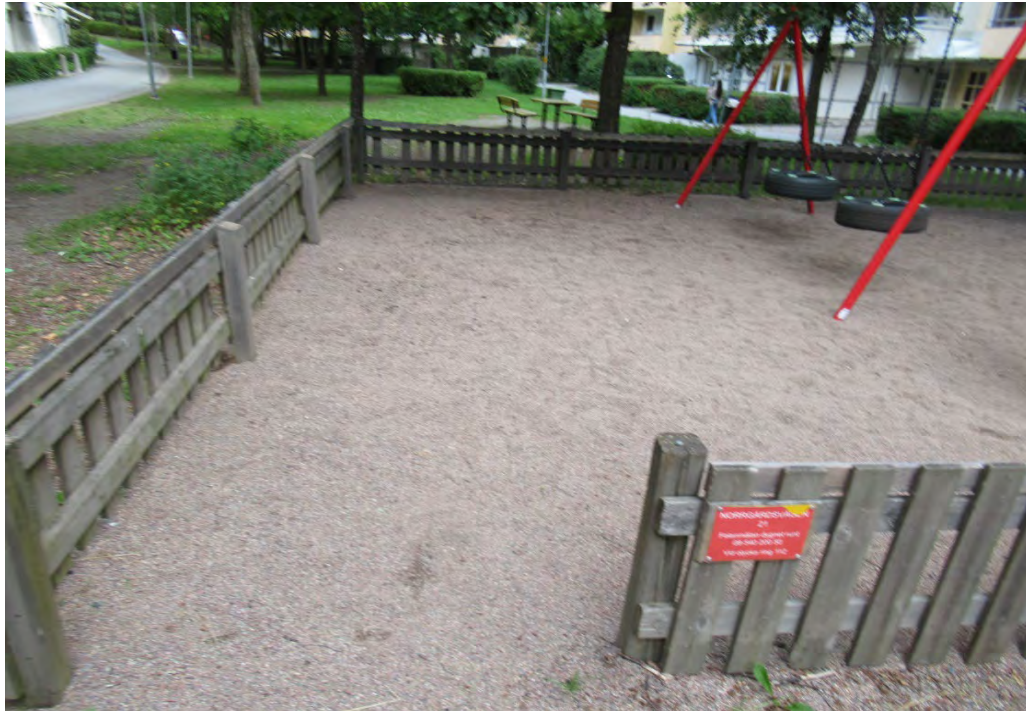
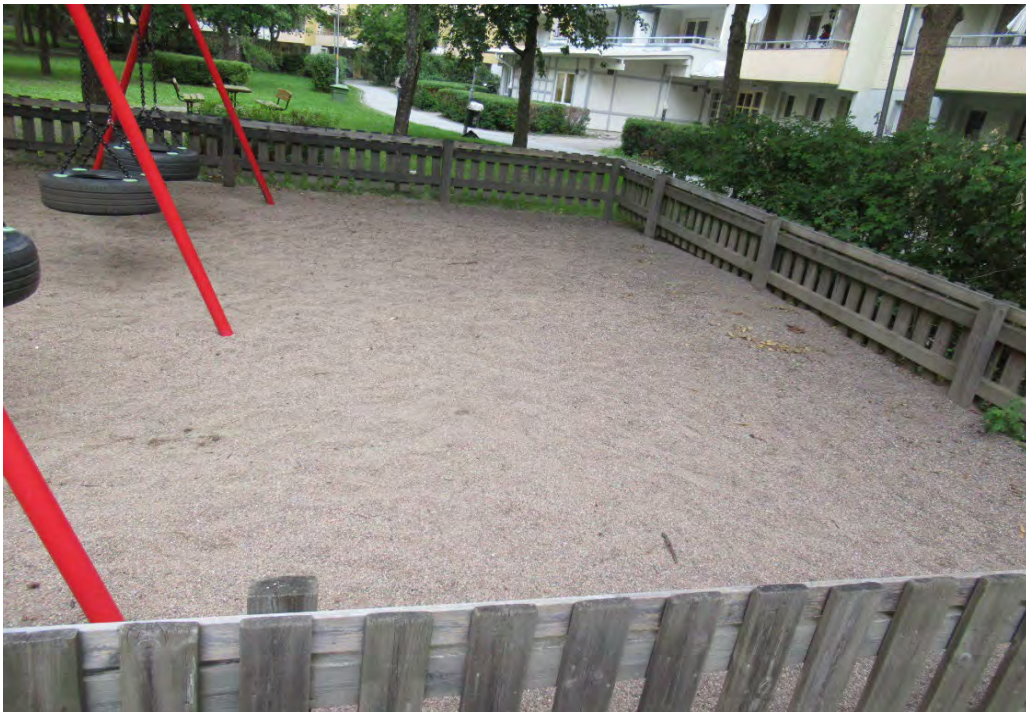
Fel 1

| | A | B | C |
|---|---|---|---|
| 1176-2: Bilaga A: Staketets/insprängningsskyddets placering | | | C |

1176-2: Bilaga A: Staketets/inspringskyddets placering

Staket/inspringskydd bör placeras minst 1,5 m från kanten på islagsytan i gungriktning. Det totala avståndet till staketet/inspringskyddet bör vara minst 4,71 m vid mätning från gungbommens centrum.
