Besiktningens adress:
Norrgårdsvägen 39, Åkersberga

Besiktningens man:	Protokollet utfärdat:	Besiktningens datum:
Bengt Trolle Certifikat CPL045:21	2023-08-02	2023-07-17

Besiktningssprotokoll

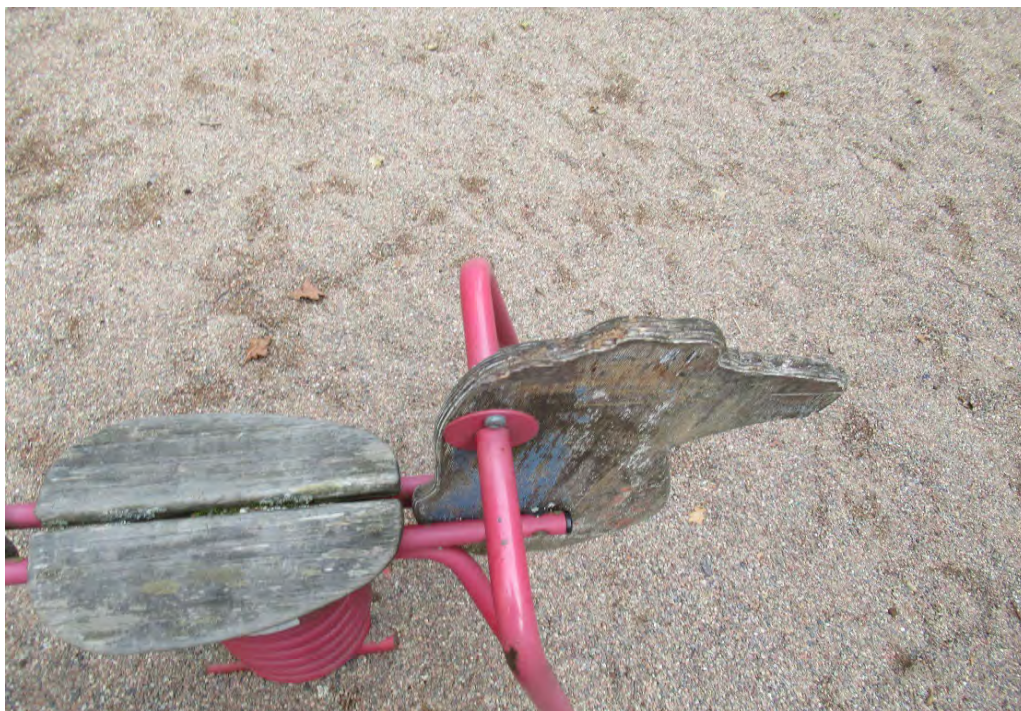
Fel 1

A.F.	Anmärkning
1 Islagsyta	Nej	
2 Fallutrymme	Nej	
3 Stabilitet	Nej	
4 Fundament/Förankring	Nej	
5 Fjäder/Stång	Nej	
6 Infästningar/Klämsäkringar	Nej	
7 Frigång	Nej	
8 Stötdämpning mot mark	Nej	
9 Sitsar	Nej	
10 Fotstöd/Handtag	Nej	
11 Övrigt	Ja	1:Röta

A	B	C
Fel 1: 1176-7: 7.2 Avhjälpande underhåll			C
Fel 2:			
Fel 3:			
Fel 4:			
Fel 5:			
Fel 6:			
Fel 7:

1176-7: 7.2 Avhjälpande underhåll

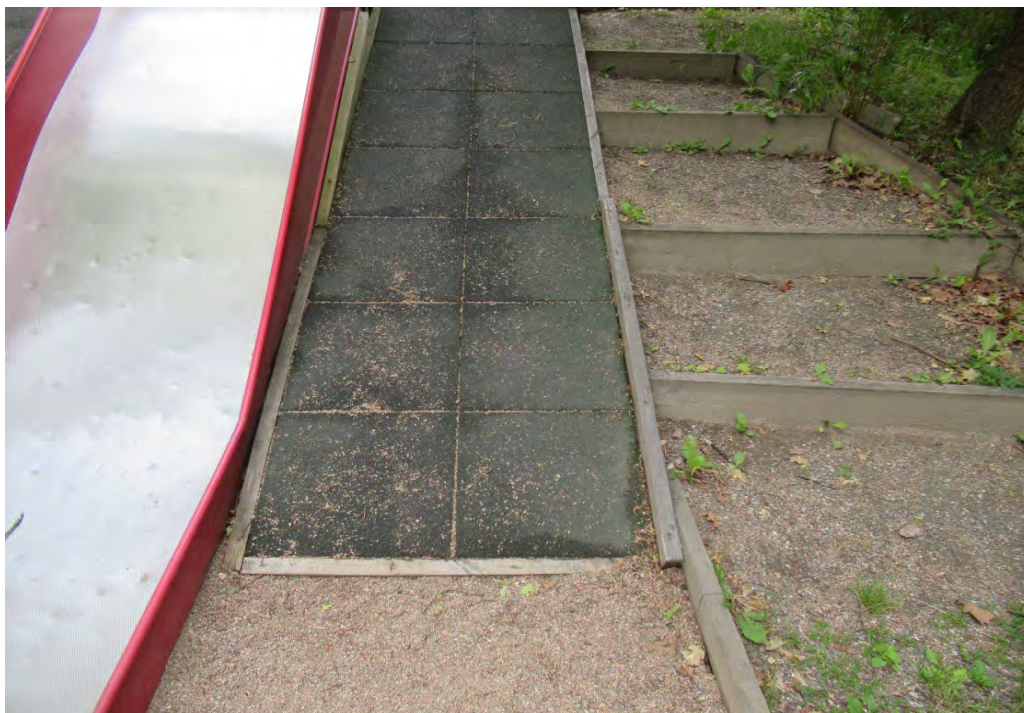
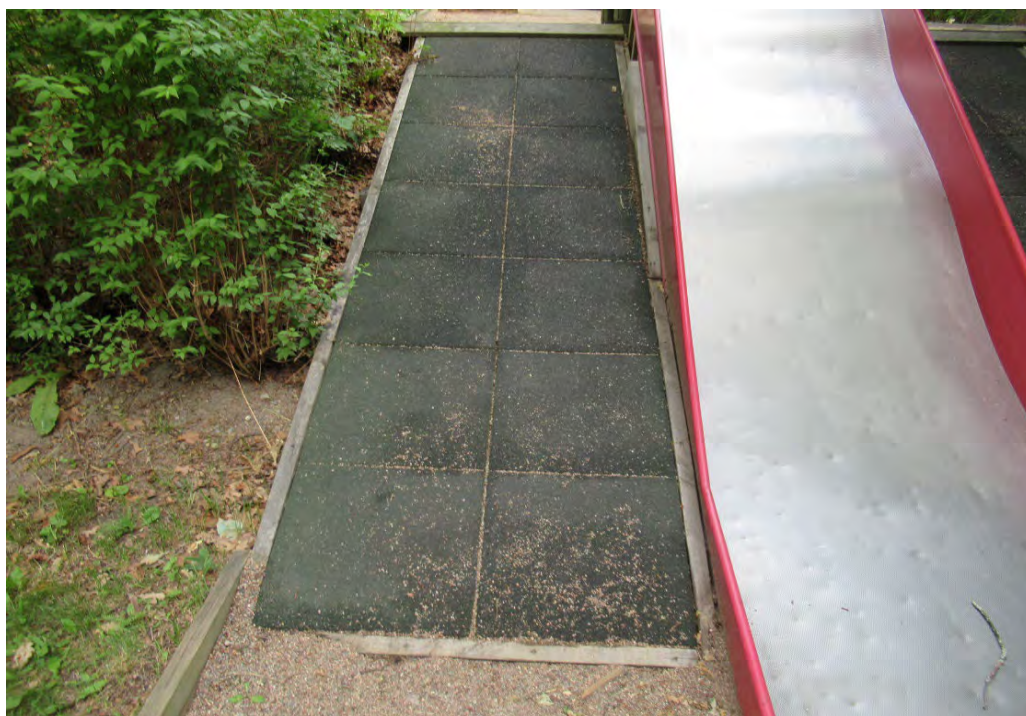
Fel 1

A.F.	Anmärkning
1 Islagsyta	Ja	1:Träsarg och trappa i islagsytan
2 Fallutrymme	Ja	
3 Stabilitet	Nej	
4 Fundament/Förankring	Nej	
5 Stege/Trappa	Nej	
6 Tvärstag	Nej	
7 Startsektion/Skyddsdel	Nej	
8 Rutschsektion/Sidoskydd	Nej	
9 Utåkningssektion	Nej	
10 Övrigt	Nej

A	B	C
Fel 1: 1176-1: 4.2.8.5 Skydd mot skador på grund av islagsytans underlag		B	
Fel 2:			
Fel 3:			
Fel 4:			
Fel 5:			
Fel 6:			
Fel 7:

1176-1: 4.2.8.5 Skydd mot skador på grund av islagsytans underlag

Islagsytans underlag ska vara fri från delar med skarpa kanter eller utskjutande delar.
