Besiktningadress:
Norrgårdsvägen 41, Åkersberga

Besiktningensman:	Protokollet utfärdat:	Besiktningensdatum:
Bengt Trolle Certifikat CPL045:21	2023-08-02	2023-07-17

Besiktningssprotokoll

Uppdragsgivare:	JRF Mark AB
Objekt:	Drift- och underhållsplan
Besiktningadress:	Norrgårdsvägen 41, Åkersberga

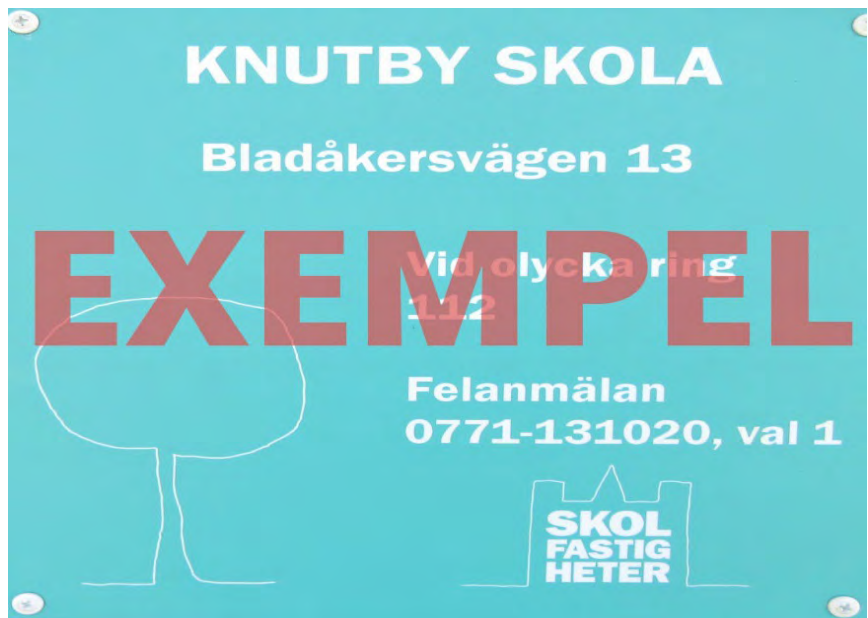
A.F.	Anmärkning
1 Informationsskylt	Ja	1:Informationsskylt saknas
2		
3		
4		
5		
6		
7		
8		
9

A	B	C
Fel 1: 1176-7: 8.2.3 Allmänna säkerhetsåtgärder			C
Fel 2:			
Fel 3:			
Fel 4:			
Fel 5:			
Fel 6:			
Fel 7:

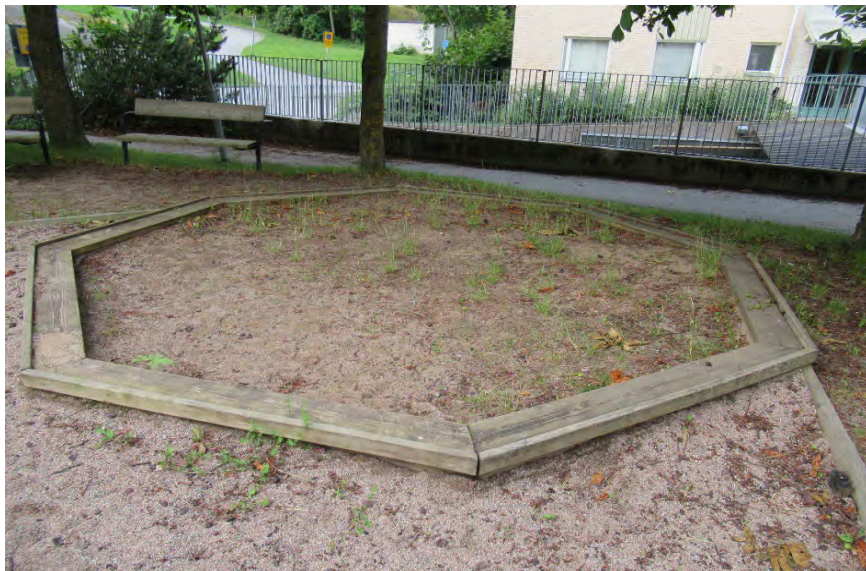
A.F.	Anmärkning
1 Sarg	Ja	1:Ogräs
2 Sittbräda	Nej	
3 Sand	Nej	
4 Övrigt	Nej	
5		
6		
7		
8		
9

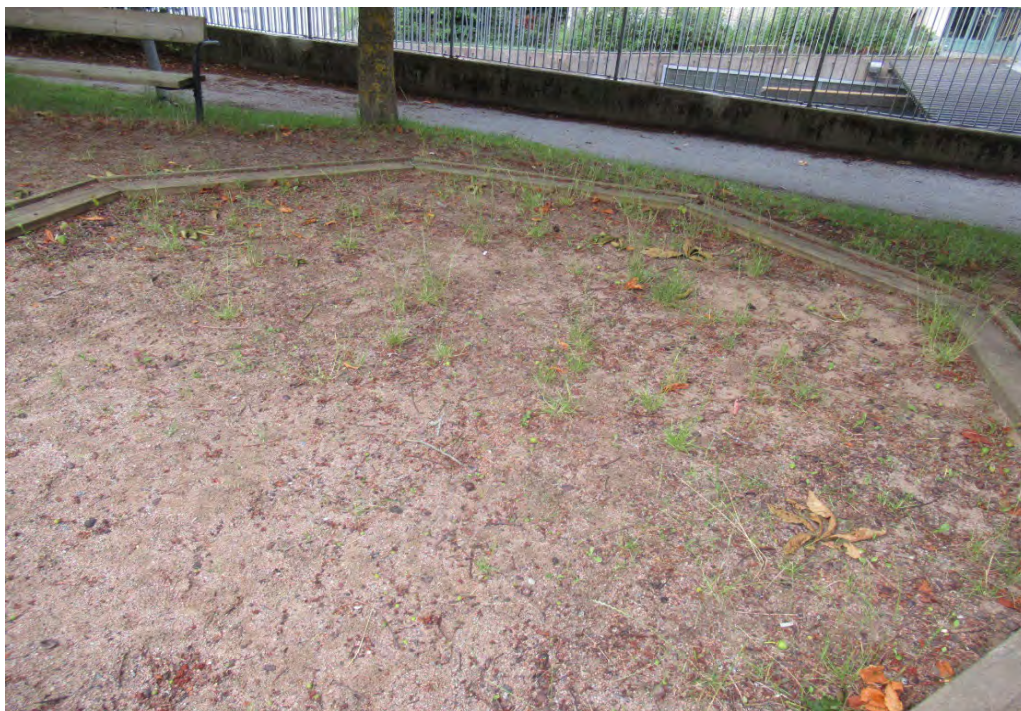
Fel 1

A	B	C
Fel 1: 1176-7: 7.1 Rutinmässigt underhåll			C
Fel 2:			
Fel 3:			
Fel 4:			
Fel 5:			
Fel 6:			
Fel 7:

1176-7: 7.1 Rutinmässigt underhåll

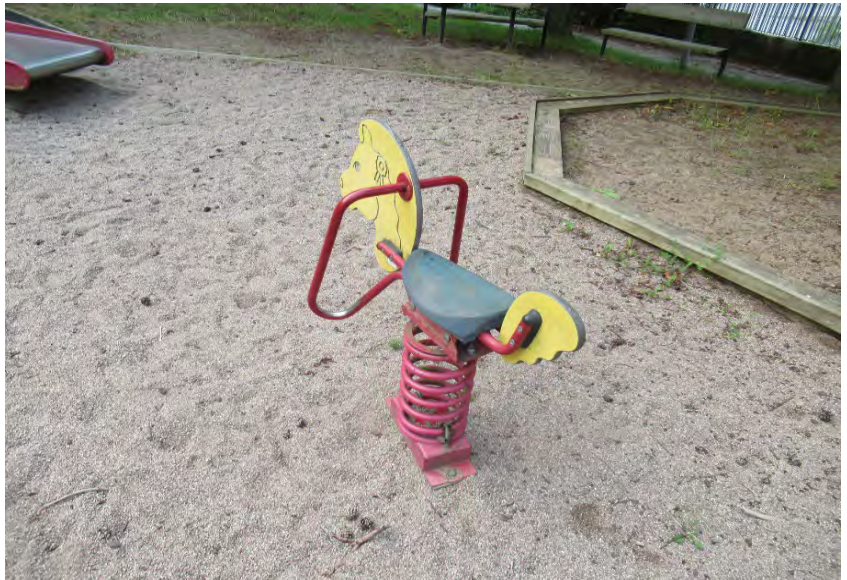
A.F.	Anmärkning
1 Islagsyta	Nej	
2 Fallutrymme	Nej	
3 Stabilitet	Nej	
4 Fundament/Förankring	Nej	
5 Fjäder/Stång	Nej	
6 Infästningar/Klämsäkringar	Nej	
7 Frigång	Nej	
8 Stötdämpning mot mark	Nej	
9 Sitsar	Nej	
10 Fotstöd/Handtag	Nej	
11 Övrigt	Nej

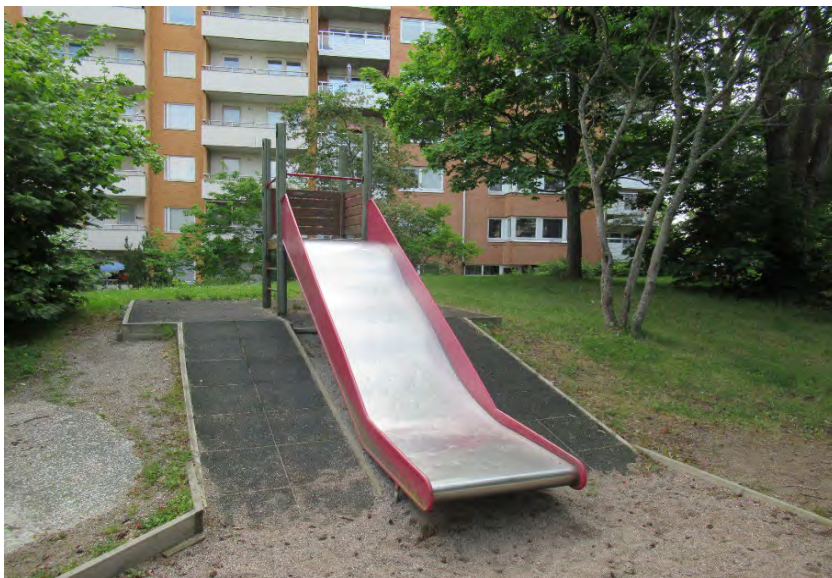
A.F.	Anmärkning
1 Islagsyta	Ja	1:Träsarg i islagsytan
2 Fallutrymme	Ja	
3 Stabilitet	Nej	
4 Fundament/Förankring	Nej	
5 Stege/Trappa	Nej	
6 Tvärstag	Nej	
7 Startsektion/Skyddsdel	Nej	
8 Rutschsektion/Sidoskydd	Nej	
9 Utåkningssektion	Nej	
10 Övrigt	Ja	2:Röta i stolparna

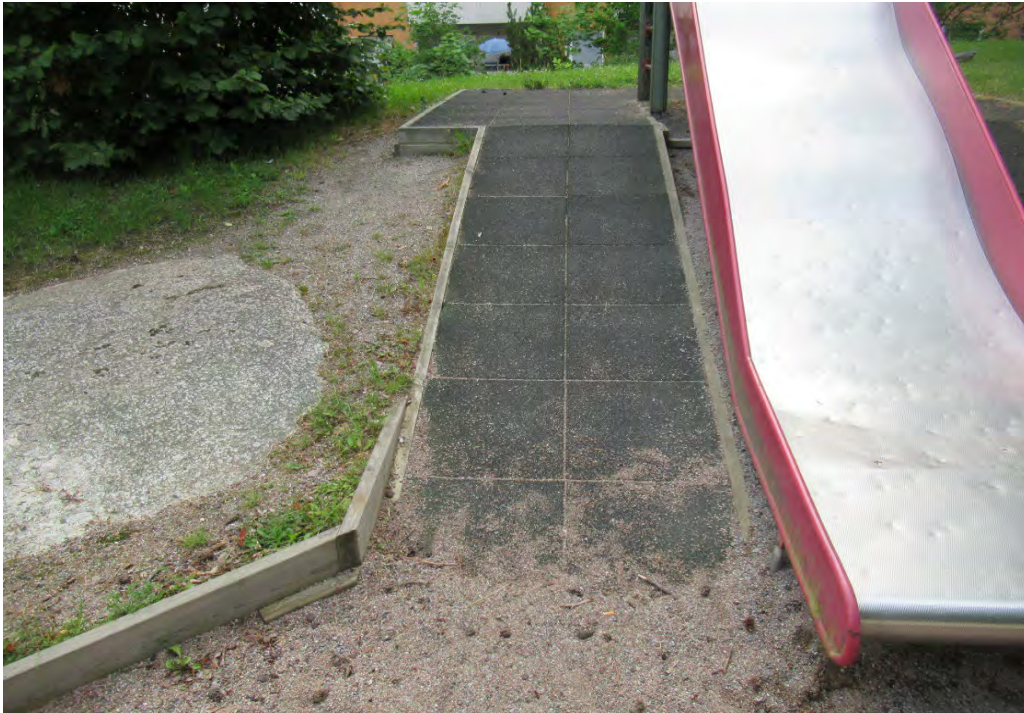
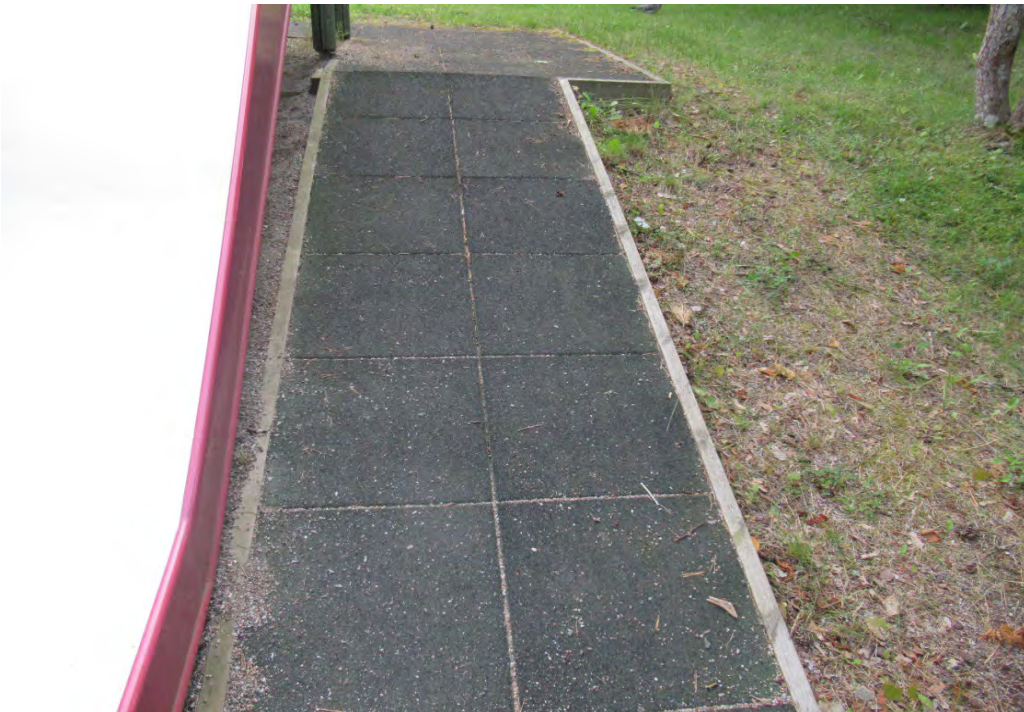
Fel 1

A	B	C
Fel 1: 1176-1: 4.2.8.5 Skydd mot skador på grund av islagsytans underlag		B	
Fel 2: 1176-7: 7.2 Avhjälpande underhåll			C
Fel 3:			
Fel 4:			
Fel 5:			
Fel 6:			
Fel 7:

1176-1: 4.2.8.5 Skydd mot skador på grund av islagsytans underlag

Islagsytans underlag ska vara fri från delar med skarpa kanter eller utskjutande delar.
