Besiktningens adress:
Norrgårdsvägen 67, Åkersberga

Fasta lekredskap, stötdämpande underlag, brunnar, staket och grindar inom lekplatsen samt solskydd belägna i direkt anslutning till lekredskap. Övriga föremål inkl. trappor och räcken som tillhör byggnader omfattas inte av besiktningen.

Besiktningens man:	Protokollet utfärdat:	Besiktningens datum:
Bengt Trolle Certifikat CPL045:21	2023-08-03	2023-07-17

Besiktningssprotokoll

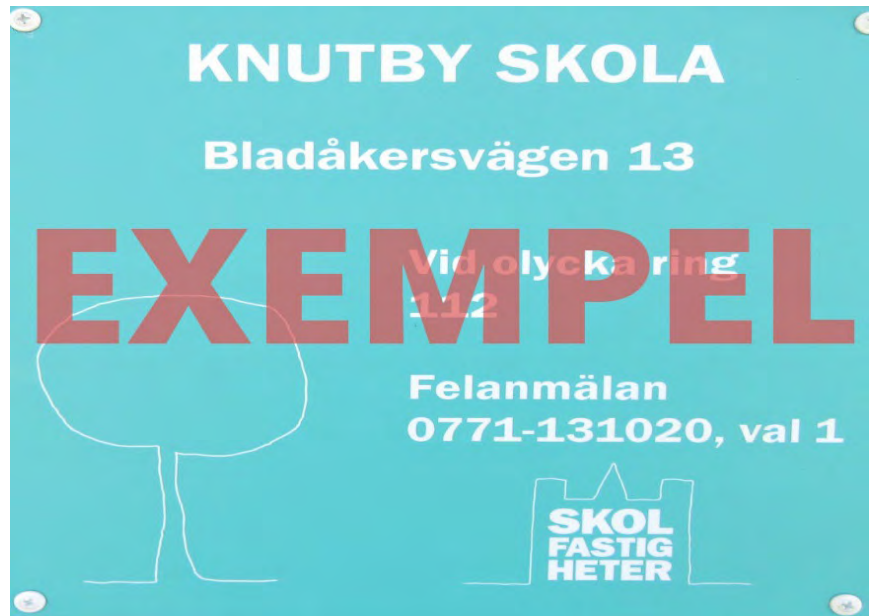
A.F.	Anmärkning
1 Informationsskylt	Ja	1:Informationsskylt saknas
2		
3		
4		
5		
6		
7		
8		
9

A	B	C
Fel 1: 1176-7: 8.2.3 Allmänna säkerhetsåtgärder			C
Fel 2:			
Fel 3:			
Fel 4:			
Fel 5:			
Fel 6:			
Fel 7:

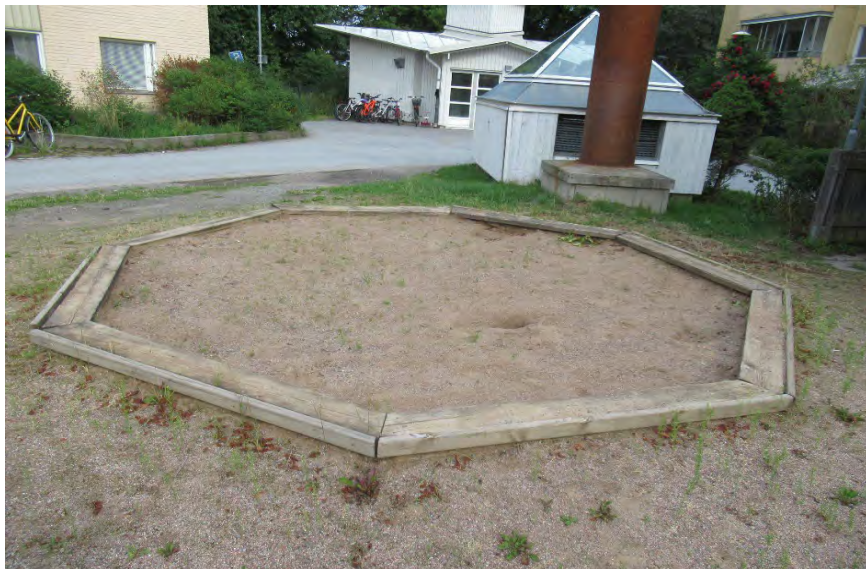
A.F.	Anmärkning
1 Sarg	Nej	
2 Sittbräda	Nej	
3 Sand	Nej	
4 Övrigt	Ja	1:Ogräs
5		
6		
7		
8		
9

A	B	C
Fel 1: 1176-7: 7.1 Rutinmässigt underhåll			C
Fel 2:			
Fel 3:			
Fel 4:			
Fel 5:			
Fel 6:			
Fel 7:

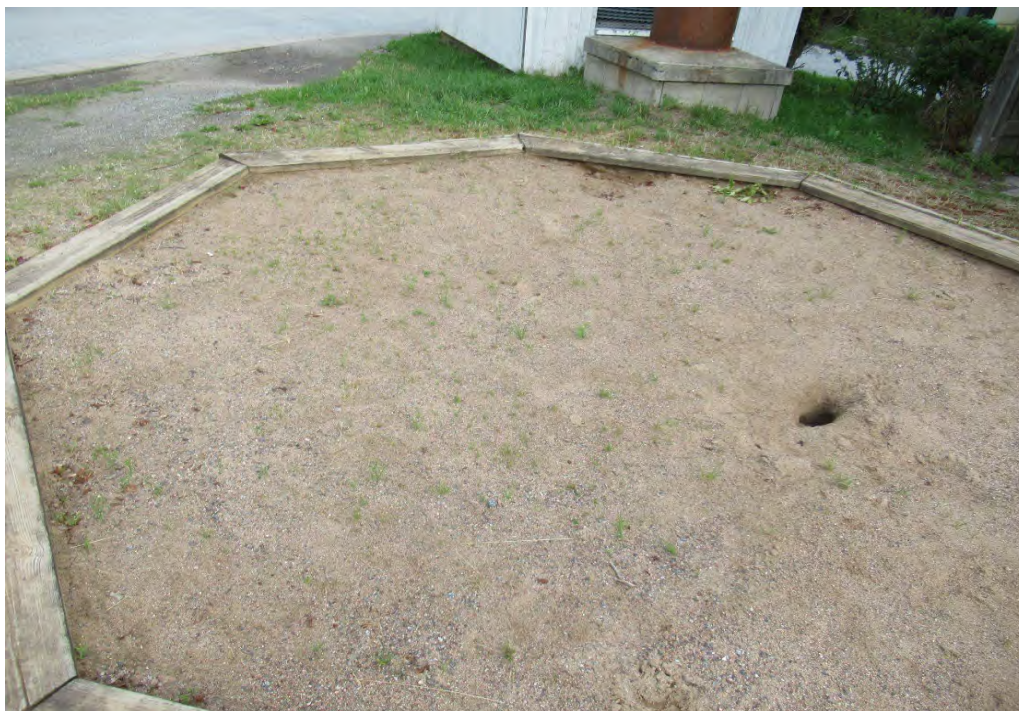
Fel 1

1176-7: 7.1 Rutinmässigt underhåll

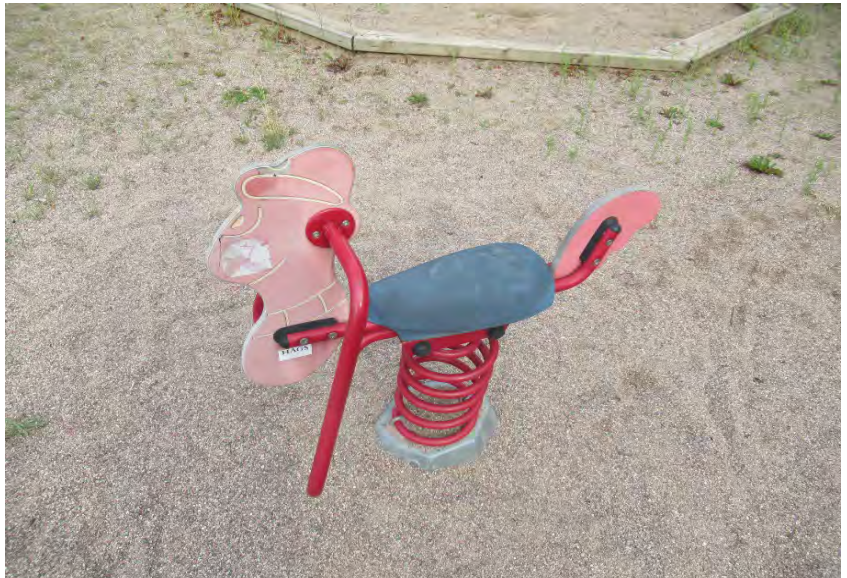
A.F.	Anmärkning
1 Islagsyta	Nej	
2 Fallutrymme	Nej	
3 Stabilitet	Nej	
4 Fundament/Förankring	Nej	
5 Fjäder/Stång	Nej	
6 Infästningar/Klämsäkringar	Nej	
7 Frigång	Nej	
8 Stötdämpning mot mark	Nej	
9 Sitsar	Nej	
10 Fotstöd/Handtag	Nej	
11 Övrigt	Nej

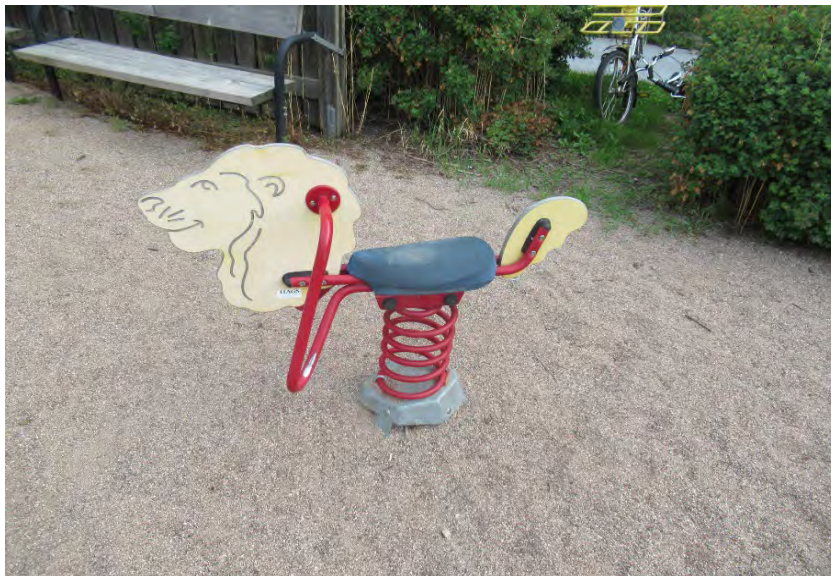
A.F.	Anmärkning
1 Islagsyta	Nej	
2 Fallutrymme	Nej	
3 Stabilitet	Nej	
4 Fundament/Förankring	Nej	
5 Fjäder/Stång	Nej	
6 Infästningar/Klämsäkringar	Nej	
7 Frigång	Nej	
8 Stötdämpning mot mark	Nej	
9 Sitsar	Nej	
10 Fotstöd/Handtag	Nej	
11 Övrigt	Nej

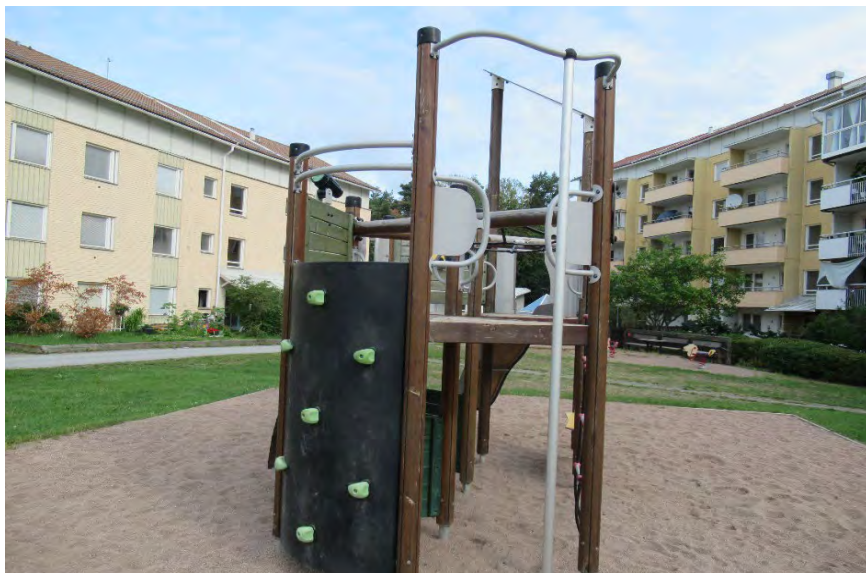
A.F.	Anmärkning
1 Islagsyta	Nej	
2 Fallutrymme	Nej	
3 Stabilitet	Nej	
4 Fundament/Förankring	Nej	
5 Trappor/Stegar/Ramper/Nät	Nej	
6 Plattformar/Barriärer/Räcken	Nej	
7 Tak	Nej	
8 Tvärstag	Nej	
9 Startsektion/Skyddsdel	Nej	
10 Rutschsektion/Sidoskydd	Nej	
11 Utåkningssektion	Nej	
12 Övrigt	Nej
