| JRF Mark AB |

| Norrgårdsvägen 5-11, Åkersberga |

| Bengt Trolle Certifikat CPL045:21 | 2023-08-03 | 2023-07-17 |

Besiktningssprotokoll

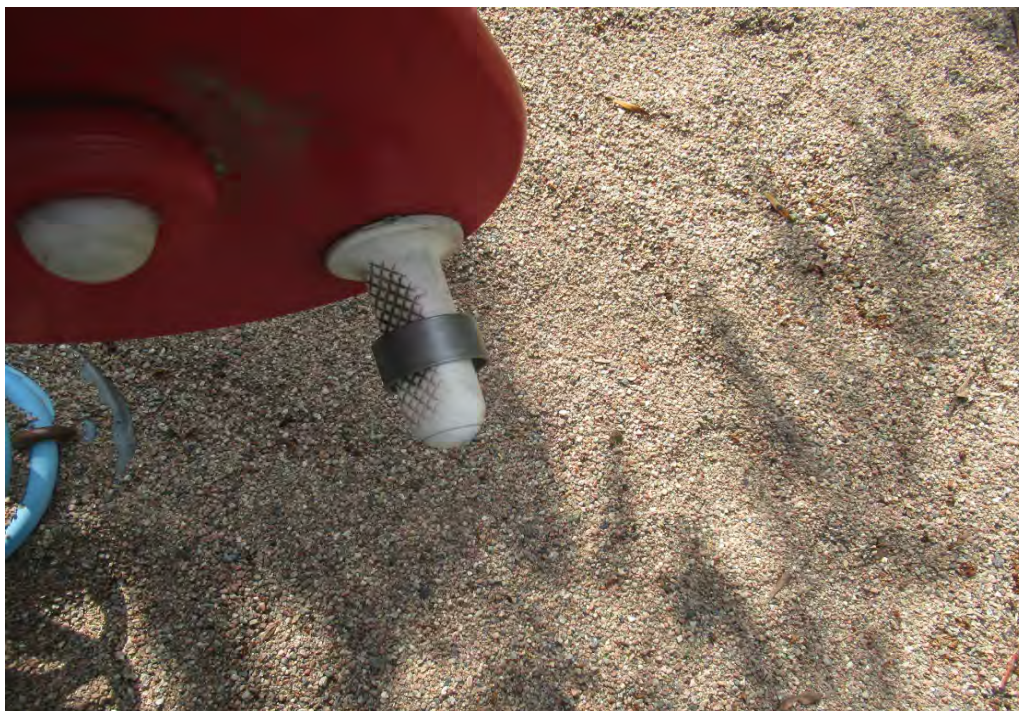
Fel 1

| | A.F. | Anmärkning |
|---|---|---|
| 10 Fotstöd/Handtag | Ja | 1:Felaktiga fotstöd |

| | A | B | C |
|---|---|---|---|
| Fel 1: 1176-6: 4.6 Fotstödens utformning | | | C |

1176-6: 4.6 Fotstödens utformning

Ingen del av fotstödet får skjuta ut utanför provkroppens (ringtolk Ø 44 mm) yttre kant.
