Besiktningadress:
Skallbrovägen 1-59, Åkersberga

Besiktningens man:	Protokollet utfärdat:	Besiktningens datum:
Bengt Trolle Certifikat CPL045:21	2023-08-02	2023-07-27

Besiktningssprotokoll

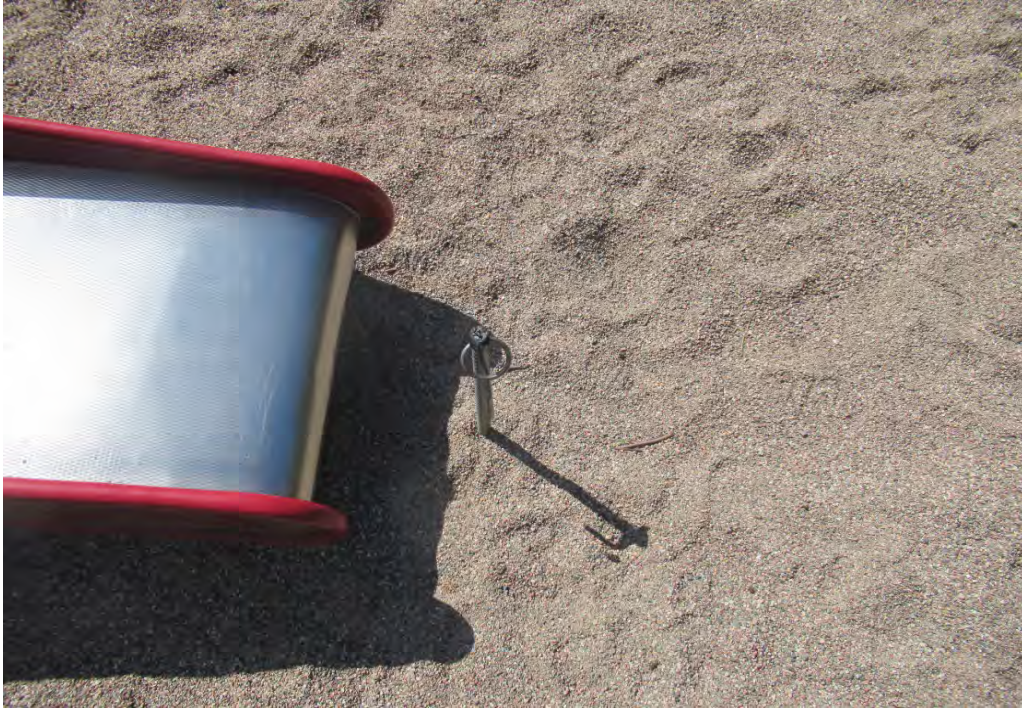
Fel 1

A.F.	Anmärkning
1 Islagsyta	Ja	1:Hård islagsyta
2 Fallutrymme	Nej	
3 Stabilitet	Nej	
4 Fundament/Förankring	Nej	
5 Trappor/Stegar/Ramper/Nät	Nej	
6 Plattformar/Barriärer/Räcken	Nej	
7 Tak	Nej	
8 Tvärstag	Nej	
9 Startsektion/Skyddsdel	Nej	
10 Rutschsektion/Sidoskydd	Nej	
11 Utåkningssektion	Nej	
12 Övrigt	Nej

A	B	C
Fel 1: 1176-1: 4.2.8.5 Skydd mot skador på grund av islagsytans underlag		B	
Fel 2:			
Fel 3:			
Fel 4:			
Fel 5:			
Fel 6:			
Fel 7:

1176-1: 4.2.8.5 Skydd mot skador på grund av islagsytans underlag

Stötdämpande material av sand eller grus ska vara ordentligt avrundad och tvättad och ha en kornstorlek på 0,25 till 8 mm med graderingstal $D_{60}/D_{10} < 3,0$. Vid kritisk fri fallhöjd upp till 2 000 mm ska sand eller grus anläggas med ett minsta djup på 300 mm och vid kritisk fri fallhöjd upp till 3 000 mm med ett minsta djup på 400 mm.

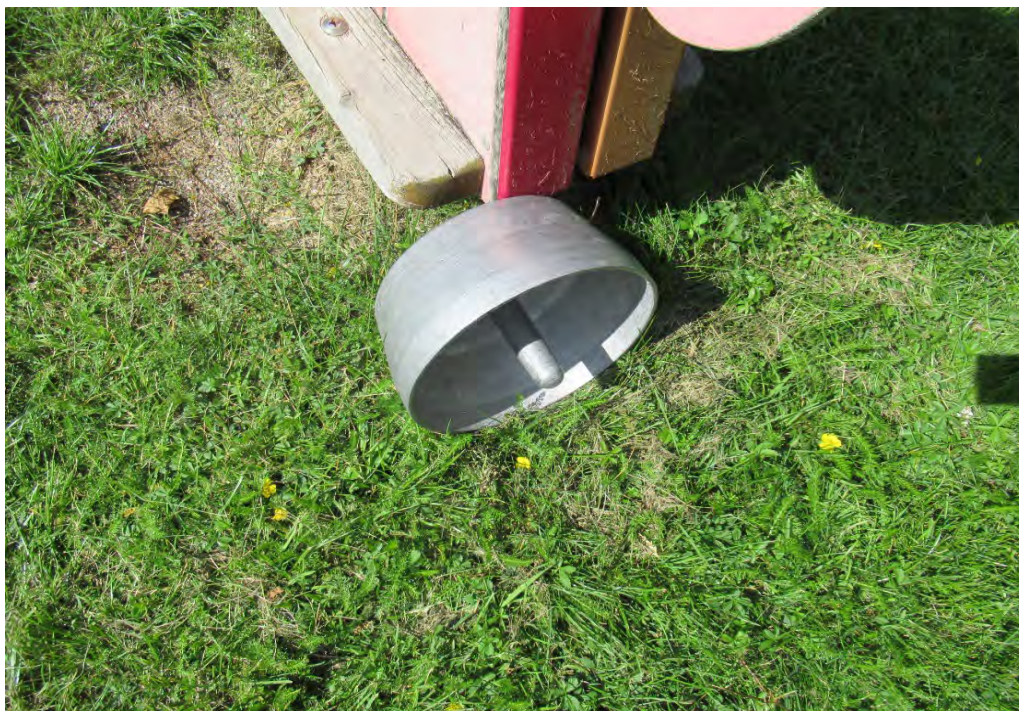
Fel 1

A.F.	Anmärkning
1 Islagsyta	Nej	
2 Fallutrymme	Nej	
3 Stabilitet	Nej	
4 Fundament/Förankring	Nej	
5 Fjäder/Stång	Nej	
6 Infästningar/Klämsäkringar	Nej	
7 Frigång	Ja	1:Ställe där kropp kan fastna
8 Stötdämpning mot mark	Nej	
9 Sitsar	Nej	
10 Fotstöd/Handtag	Nej	
11 Övrigt	Nej

A	B	C
Fel 1:			
1176-6: 4.9 Ställen där kropp/kläder kan fastna		B	
Fel 2:			
Fel 3:			
Fel 4:			
Fel 5:			
Fel 6:			
Fel 7:

1176-6: 4.9 Ställen där kropp/kläder kan fastna

Fri markhöjd ska vara minst 230 mm.

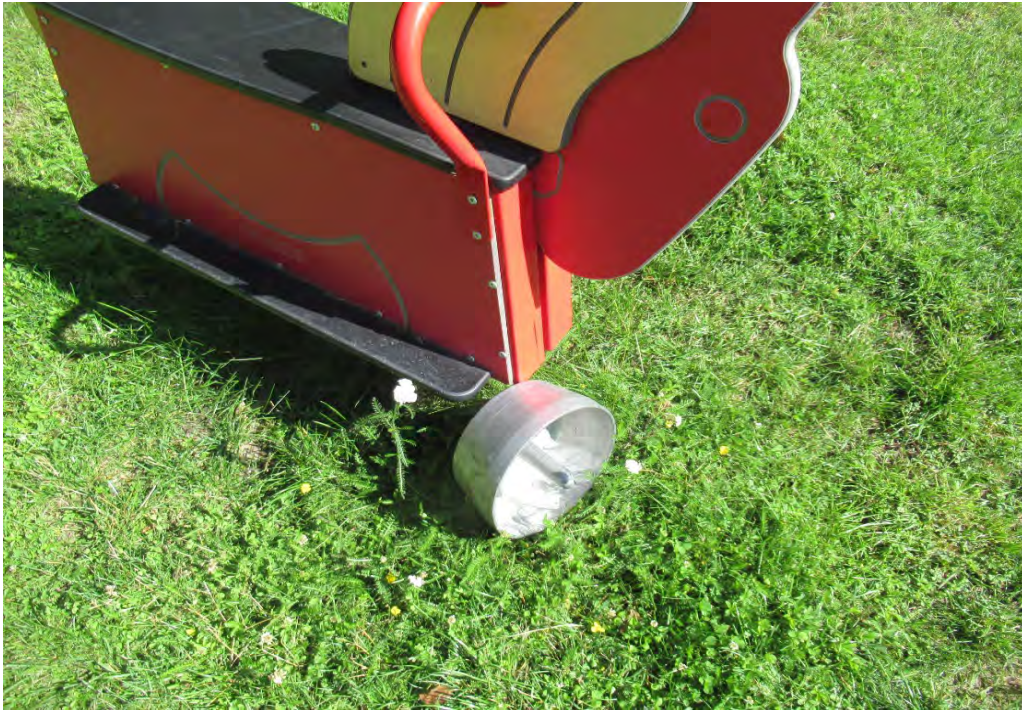
Fel 1

A.F.	Anmärkning
1 Islagsyta	Nej	
2 Fallutrymme	Nej	
3 Stabilitet	Nej	
4 Fundament/Förankring	Nej	
5 Fjäder/Stång	Nej	
6 Infästningar/Klämsäkringar	Nej	
7 Frigång	Ja	1:Ställe där kropp kan fastna
8 Stötdämpning mot mark	Nej	
9 Sitsar	Nej	
10 Fotstöd/Handtag	Nej	
11 Övrigt	Nej

A	B	C
Fel 1: 1176-6: 4.9 Ställen där kropp/kläder kan fastna		B	
Fel 2:			
Fel 3:			
Fel 4:			
Fel 5:			
Fel 6:			
Fel 7:

1176-6: 4.9 Ställen där kropp/kläder kan fastna

Fri markhöjd ska vara minst 230 mm.
