Besiktningens adress:
Österskärsvägen 2, Åkersberga

Besiktningens man:	Protokollet utfärdat:	Besiktningens datum:
Bengt Trolle Certifikat CPL045:21	2023-07-26	2023-07-25

Besiktningssprotokoll

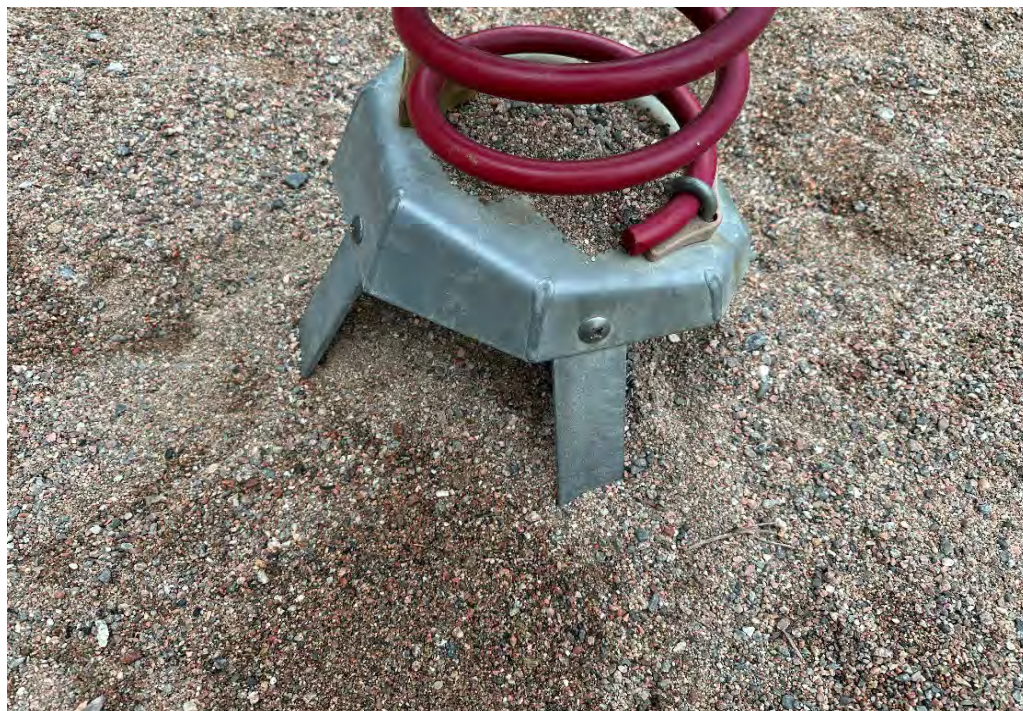
Fel 1

A.F.	Anmärkning
1 Islagsyta	Nej	
2 Fallutrymme	Nej	
3 Stabilitet	Nej	
4 Fundament/Förankring	Ja	1:Högt monterad
5 Fjäder/Stång	Nej	
6 Infästningar/Klämsäkringar	Nej	
7 Frigång	Nej	
8 Stötdämpning mot mark	Nej	
9 Sitsar	Nej	
10 Fotstöd/Handtag	Nej	
11 Övrigt	Nej

A	B	C
Fel 1: 1176-7: 5.2 Ej installerat i enlighet med tillverkarens anvisningar			C
Fel 2:			
Fel 3:			
Fel 4:			
Fel 5:			
Fel 6:			
Fel 7:

1176-7: 5.2 Ej installerat i enlighet med tillverkarens anvisningar

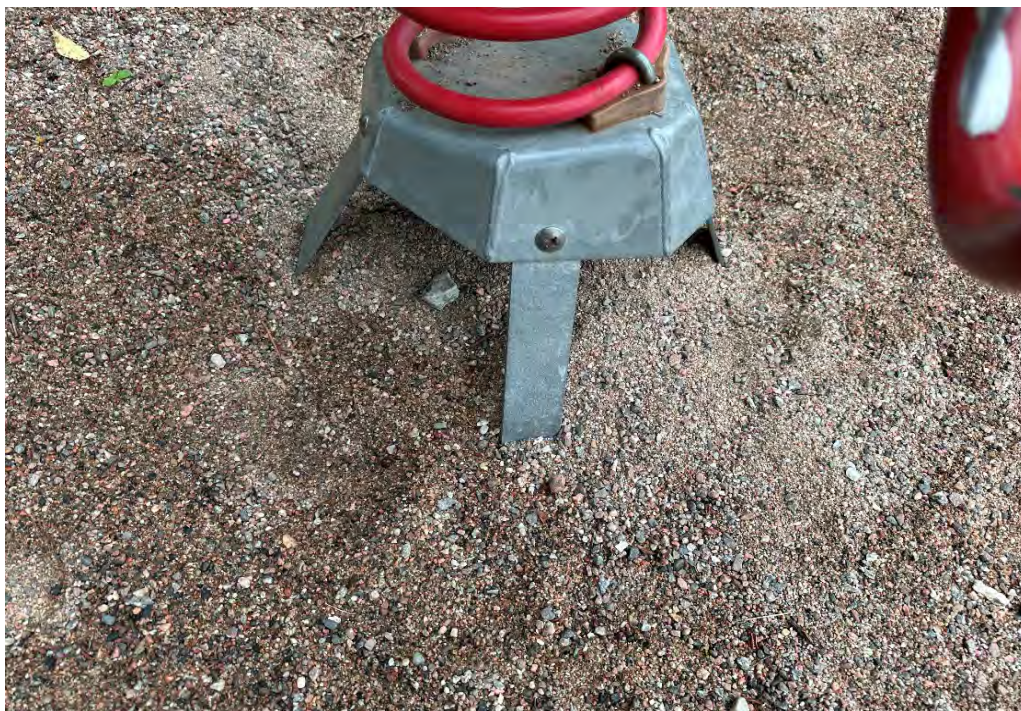
Fel 1

A.F.	Anmärkning
1 Islagsyta	Nej	
2 Fallutrymme	Nej	
3 Stabilitet	Nej	
4 Fundament/Förankring	Ja	1:Högt monterad
5 Fjäder/Stång	Nej	
6 Infästningar/Klämsäkringar	Nej	
7 Frigång	Nej	
8 Stötdämpning mot mark	Nej	
9 Sitsar	Nej	
10 Fotstöd/Handtag	Nej	
11 Övrigt	Nej

A	B	C
Fel 1: 1176-7: 5.2 Ej installerat i enlighet med tillverkarens anvisningar			C
Fel 2:			
Fel 3:			
Fel 4:			
Fel 5:			
Fel 6:			
Fel 7:

1176-7: 5.2 Ej installerat i enlighet med tillverkarens anvisningar
