Besiktningens adress:  
**Storängsvägen 7 A-E, Åkersberga**

Besiktningens man:	Protokollet utfärdat:	Besiktningens datum:
<b>Bengt Trolle</b> Certifikat CPL045:21	2023-07-18	2023-07-18

# Besiktningssprotokoll

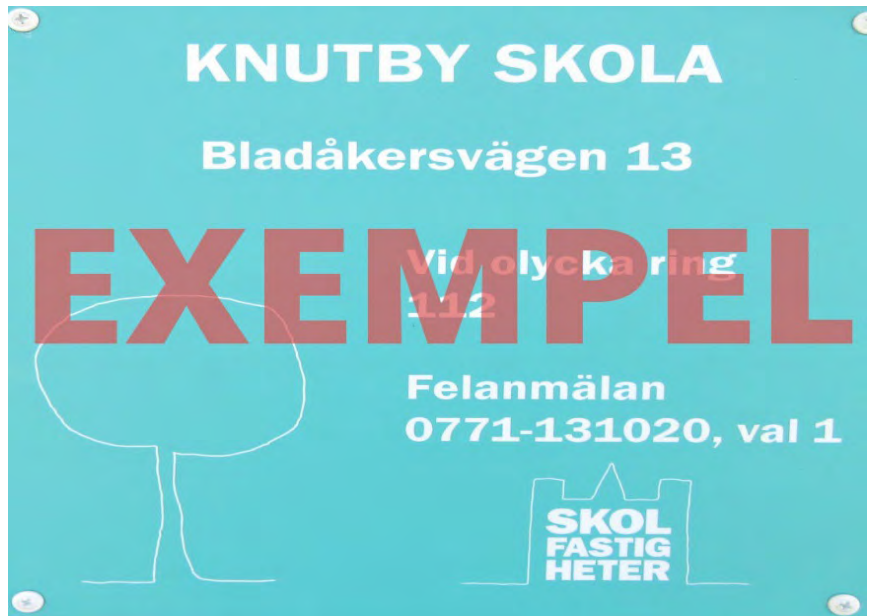
A.F.	Anmärkning
1 Informationsskylt	Ja	1:Informationsskylt saknas
2		
3		
4		
5		
6		
7		
8		
9

A	B	C
Fel 1: 1176-7: 8.2.3 Allmänna säkerhetsåtgärder			C
Fel 2:			
Fel 3:			
Fel 4:			
Fel 5:			
Fel 6:			
Fel 7:

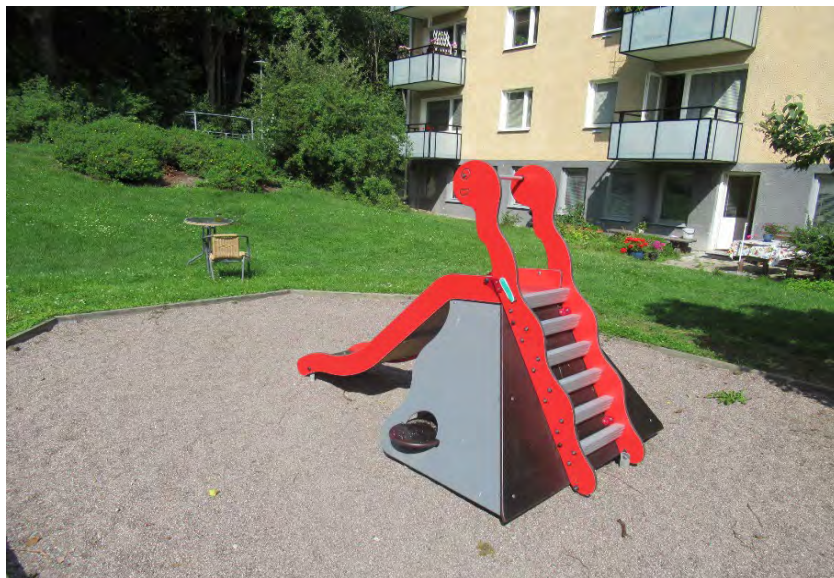
A.F.	Anmärkning
1 Islagsyta	Nej	
2 Fallutrymme	Nej	
3 Stabilitet	Nej	
4 Fundament/Förankring	Nej	
5 Stege/Trappa	Nej	
6 Tvärstag	Nej	
7 Startsektion/Skyddsdel	Nej	
8 Rutschsektion/Sidoskydd	Nej	
9 Utåkningssektion	Nej	
10 Övrigt	Nej

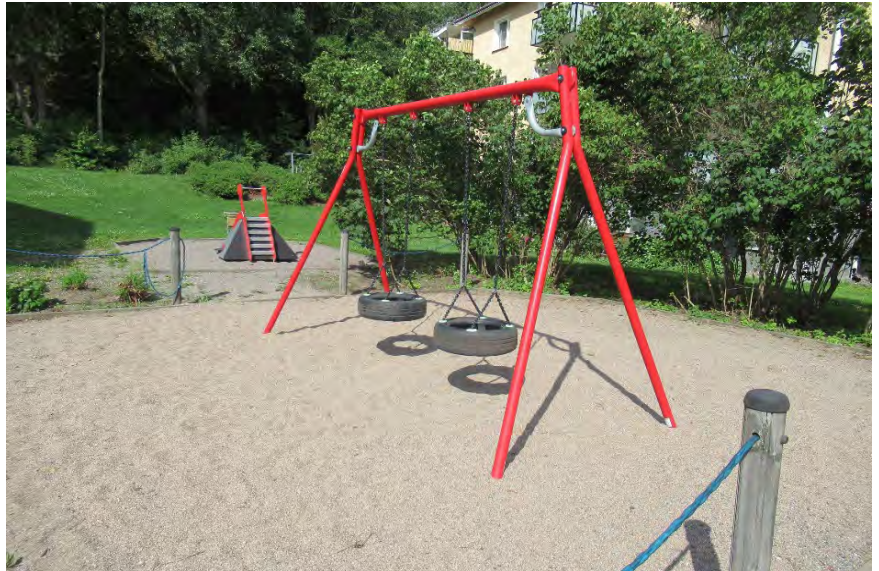
A.F.	Anmärkning
1 Islagsyta	Nej	
2 Fallutrymme	Nej	
3 Stabilitet	Nej	
4 Fundament/Förankring	Nej	
5 Ställningsben/Overliggare	Nej	
6 Gungleder/Vridningsaxlar	Nej	
7 Upphängningselement	Nej	
8 Förbindningar	Nej	
9 Sitsar	Nej	
10 Sidosäkerhetsavstånd	Nej	
11 Staket/Insprängningsskydd	Ja	1:Staketet står i det förlängda fallutrymmet
12 Övrigt	Nej

A	B	C
Fel 1: 1176-1: 4.2.8.5 Skydd mot skador på grund av islagsytans underlag			C
Fel 2:			
Fel 3:			
Fel 4:			
Fel 5:			
Fel 6:			
Fel 7:

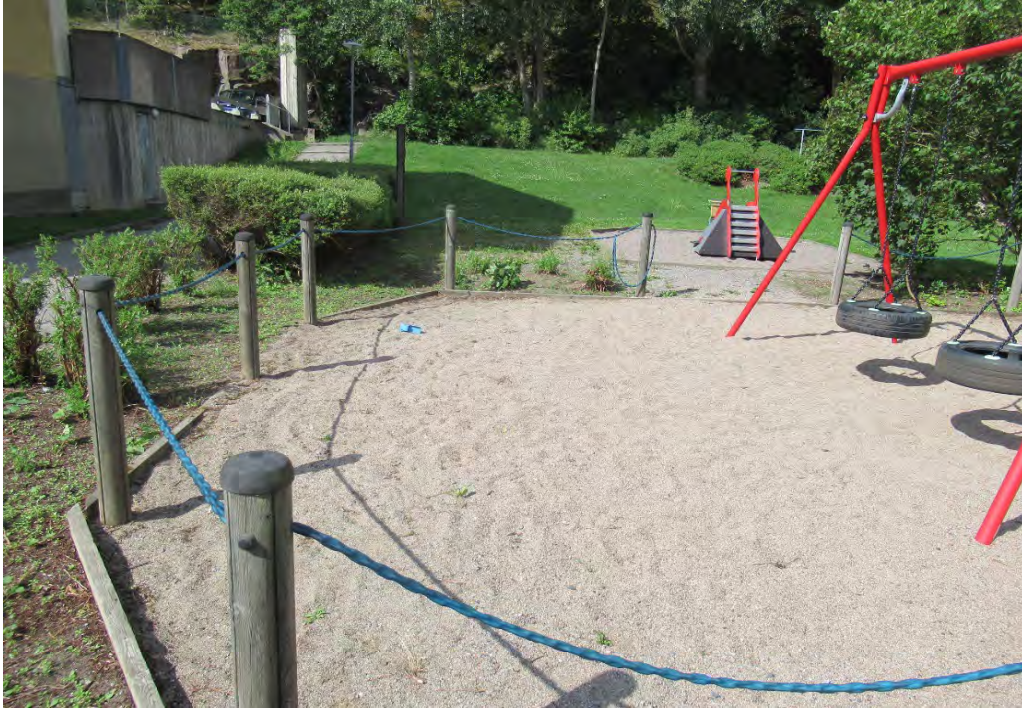
## Fel 1

1176-2: Bilaga A: Staketets/insprängningsskyddets placering

Staket/insprängningsskydd bör placeras minst 1,5 m från kanten på islagsytan i gungriktning. Det totala avståndet till staketet/insprängningsskyddet bör vara minst 4,72 m vid mätning från gungbommens centrum.
