Luffarbacken förskola

📍 Luffarbacken 13, 184 39 Åkersberga

En besiktning av Fastighetsskötaren AB.
På uppdrag av Armada Fastighets AB.

14 redskap, 9 anmärkningar upptäcktes.

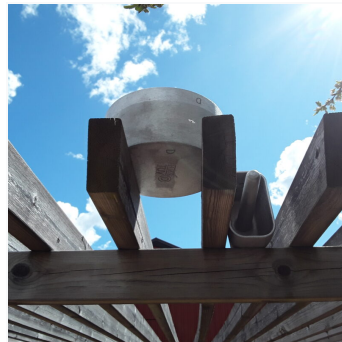
● A-fel.

Ställen där huvud och hals kan fastna
1176-1 4.2.7.2

Öppningar i tak där provsond C passerar

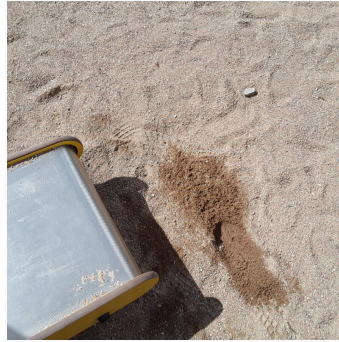
C-fel.

Skydd mot skador på grund av
islagsytans underlag 1176-1 4.2.8.5

Underlaget är för hårt

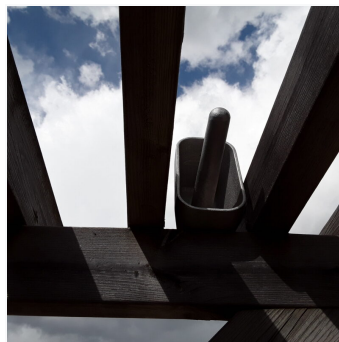
A-fel.

Ställen där huvud och hals kan fastna
1176-1 4.2.7.2

Öppningar i tak där provsond C passerar

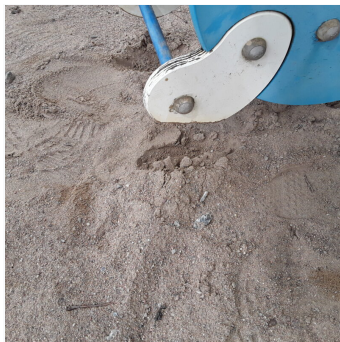
C-fel.

Begränsning av rörelse (vippgunga)

1176-6 4.5

Redskapet tar i marken vid gungning

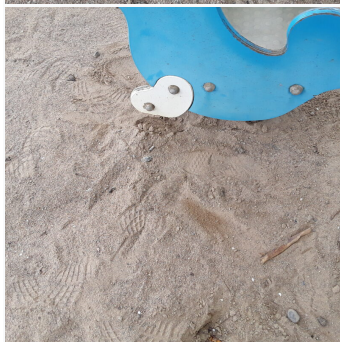
B-fel.

Skydd mot skador på grund av

islagsytans underlag 1176-1 4.2.8.5

Underlaget är för hårt

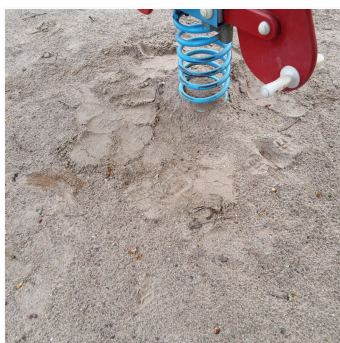
B-fel.

Skydd mot skador på grund av

islagsytans underlag 1176-1 4.2.8.5

Underlaget är för hårt

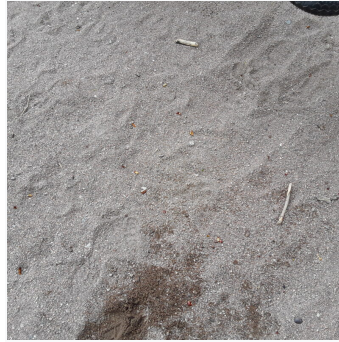
B-fel.

Skydd mot skador på grund av
islagsytans underlag 1176-1 4.2.8.5
Underlaget är för hårt

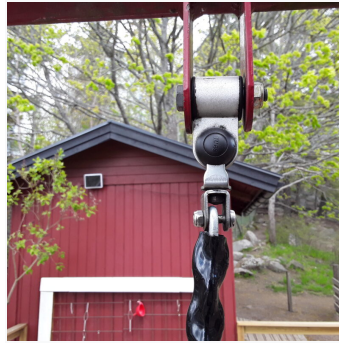
B-fel.

Korrigerande underhåll 1176-7 8.2.7
Glapp i gungled

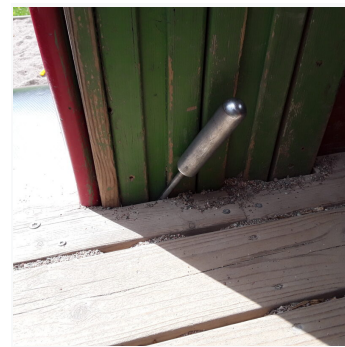
B-fel.

Ställen där fingrar kan fastna 1176-1

4.2.7.6

Öppning vid startsektionen där
fingersonden passerar
