Rydbo gamla skola

BESIKTNINGSMAN	KUND	OBJEKTADRESS
Martin Edh	Armada Fastighets AB	Von Essens väg 7 Rydbo
LOKALISERINGHÄNVISNING	**UNDERHÅLLNINGSPLAN**	
Finns (EN1176-7 8.2.4)	Saknas (EN1176-7 8.1)

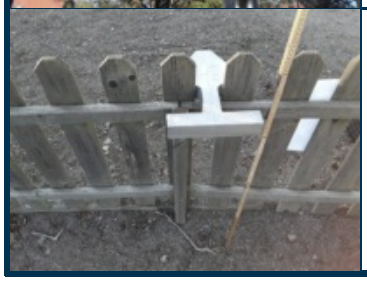
4

TYPSKYLT Saknas (Tuno 4pl)
TILLVERKARE Hags
ANMÄRKNINGAR Ja, se nedan

1. Korrigerande underhåll 1176-7 8.2.7

KOMMENTAR
Glapp i gungled.

B

2. Kvävningsrisk 1176-1 4.2.7

KOMMENTAR
Mellanrum mellan staketspjälor där provsonden passerar.

A

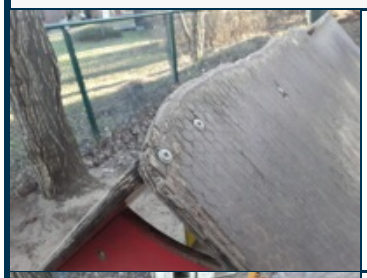
6

TYPSKYLT Saknas (Tittut)
TILLVERKARE Hags
ANMÄRKNINGAR Ja, se nedan

1. Slitage, ytbeskaffenhet på trä 1176-1 4.2.5

KOMMENTAR
Träpaneler nötta och flisiga.

C

2. Fallutrymmets utsträckning 1176-1 4.2.8.2.5

KOMMENTAR
Lekutrustning skall ha ett fritt falutrymme på minimum av 1,5m runt redskapet.
