Årlig säkerhetsbesiktning av lekplats  
#44 Äppelgårdsskolan

2022-09-24

Lekplatsens namn:	#44 Äppelgårdsskolan	Typ:	Skola
Adress:	Manfred Bondes väg 72-76	Postort:	184 62 Åkersberga
Datum för besiktning:	2022-09-24	Protokoll upprättat:	2022-09-28

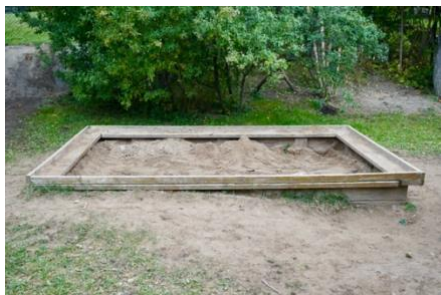
#### Redskap 1: Sandlåda

Tillverkare: Hags	Fallhöjd (mm): <600
Art. nr:	ID-Märkning:
Art. namn:	Identifierade fel: Ja

Fel nr: 1	Klassning: C
Rutinmässigt underhåll	1176-7, 7.1

Efterdragning av infästningar/fästelement till sandlådesarg som sitter löst.

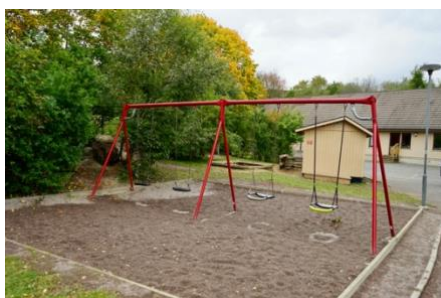
#### Redskap 2: Gungställning

Tillverkare: Hags	Fallhöjd (mm): 1600
Art. nr:	ID-Märkning: Saknas
Art. namn:	Identifierade fel: Ja
