Årlig säkerhetsbesiktning av lekplats
#26 Åsättra Fsk

2022-09-21

#26 Åsättra Fsk

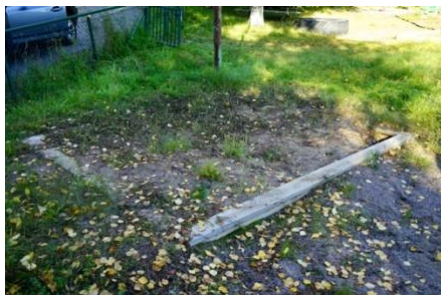
Redskap 1: Sandlåda

Tillverkare:	Fallhöjd (mm):	<600
Art. nr:	ID-Märkning:	
Art. namn:	Identifierade fel:	Nej

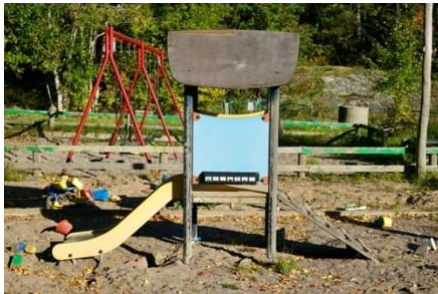
Redskap 5: Vidbyggd rutschbana

Tillverkare: Hags	Fallhöjd (mm):	600
Art. nr: 608013 Unimini	ID-Märkning:	
Art. namn: Lake Placid HPL	Identifierade fel:	Nej

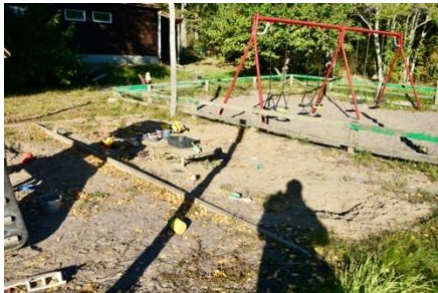
Redskap 6: Sandlåda med sandbord

Tillverkare:	Fallhöjd (mm):	<600
Art. nr:	ID-Märkning:	
Art. namn:	Identifierade fel:	Nej
