# Österskärskolan

📍 Tunavägen 8, 184 51 Österskär

En besiktning av Fastighetsskötaren AB.  
På uppdrag av Armada Fastighets AB.

12 redskap, 7 anmärkningar upptäcktes.

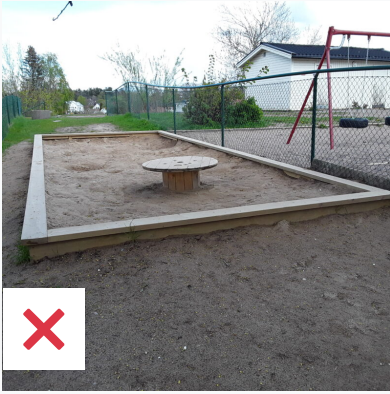
## 1. Sandlåda

● C-fel.

Fritt utrymme 1176-1 4.2.8.2.3

*Lekutrustning skall ha ett fritt fallutrymme på 1,5meter runt redskapet*

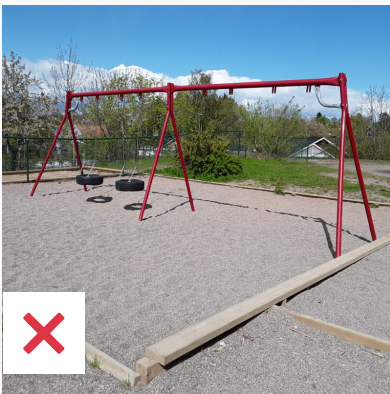
## 2. Gungställning

2st gungor saknas

● B-fel.

Korrigerande underhåll 1176-7 8.2.7

*Glapp i gungled*

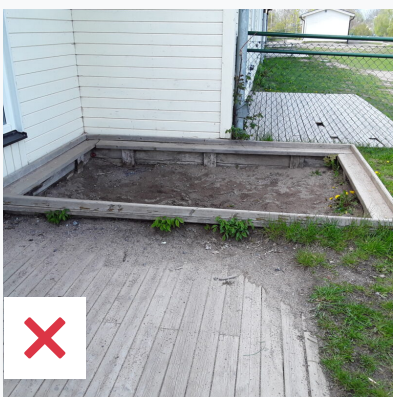
### 5. Sandlåda

● C-fel.

Fritt utrymme 1176-1 4.2.8.2.3

*Lekutrustning skall ha ett fritt fallutrymme på 1,5meter runt redskapet*

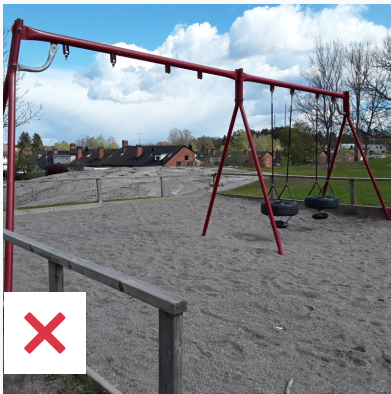
## 6. Gungställning

2st gungor saknas

● C-fel.

Gunga för låg 1176-2 4.2

*Gungor för lågt monterad*

● B-fel.

Rek.avseende gungor 1176-1 4.2.8.2.1

*Staket i fallutrymme*

Skydd mot skador på grund av

islagsytans underlag 1176-1 4.2.8.5

*Underlaget är för hårt*

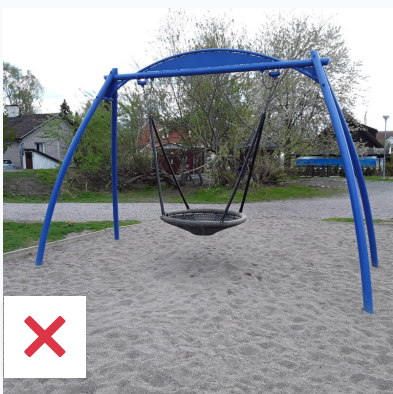
## 10. Gruppunga

Cumulus , typskylt otydlig

● B-fel.

Korrigerande underhåll 1176-7 8.2.7

*Kedjelänkar slitna*
