Årlig säkerhetsbesiktning av lekplats  
#28 Akers Friskola

2022-09-25

Lekplatsens namn:	#28 Akers Friskola	Typ:	Skola
Adress:	Svampvägen 4	Postort:	184 38 Åkersberga
Datum för besiktning:	2022-09-25	Protokoll upprättat:	2022-09-29

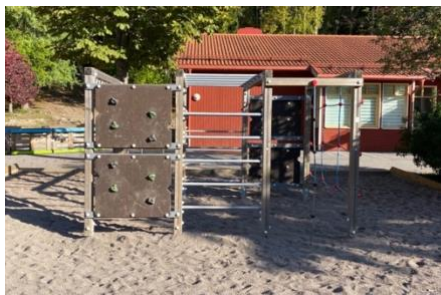
#### Redskap 1: Klätterställning

Tillverkare: Kompan	Fallhöjd (mm): 2200
Art. nr: KPL817	ID-Märkning:
Art. namn:	Identifierade fel: Nej

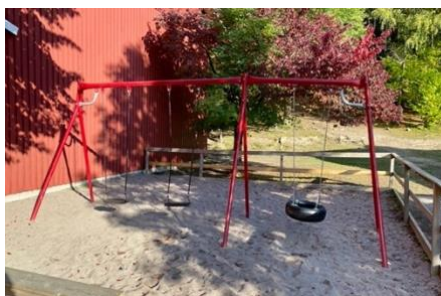
#### Redskap 2: Gungställning

Tillverkare: Hags	Fallhöjd (mm): 1500
Art. nr:	ID-Märkning: Saknas
Art. namn:	Identifierade fel: Ja

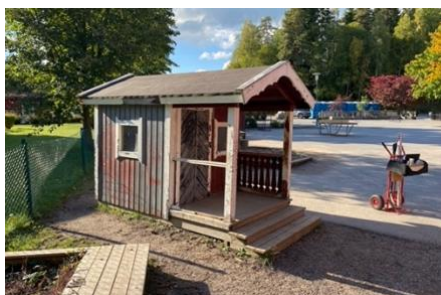
#### Redskap 3: Lekhus

Tillverkare:	Fallhöjd (mm): <600
Art. nr:	ID-Märkning: Saknas
Art. namn:	Identifierade fel: Ja

Lekhuset var låst vid besiktningsstillfället och därför enbart besiktigad på dess utsida.

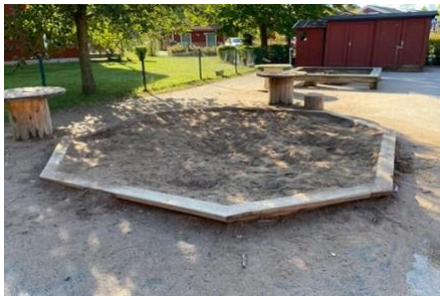
#### Redskap 4: Sandlåda

<b>Tillverkare:</b>	<b>Fallhöjd (mm):</b>	<600
<b>Art. nr:</b>	<b>ID-Märkning:</b>	
<b>Art. namn:</b>	<b>Identifierade fel:</b>	Nej
