Amorinen förskola

📍 Runöbacken 80, 184 41 Åkersberga

En besiktning av Fastighetsskötaren AB.
På uppdrag av Armada Fastighets AB.

9 redskap, 10 anmärkningar upptäcktes.

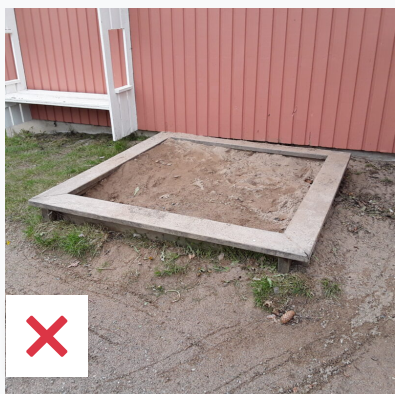
1. Sandlåda

● C-fel.

Fallutrymmets utsträckning 1176-1
4.2.8.2.5

*Lekutrustning skall ha ett fritt
fallutrymme på 1,5meter runt redskapet*

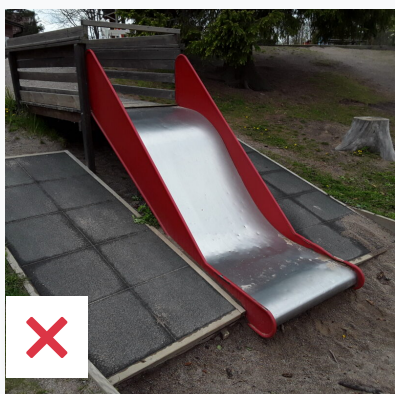
2. Släntrutsch

● C-fel.

Föremål i fallutrymme 1176-1 3.18
Träram i fallutrymme

● B-fel.

Skydd mot skador på grund av
islagsytans underlag 1176-1 4.2.8.5
Underlaget är för hårt

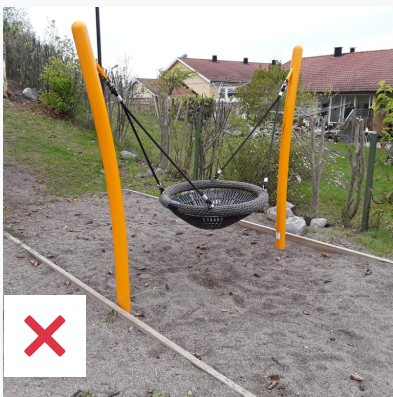
3. Gruppunga

● B-fel.

Skydd mot skador på grund av
islagsytans underlag 1176-1 4.2.8.5
Underlaget är för hårt

● C-fel.

Rutinmässigt underhåll 1176-7 8.2.6
För lite fallsand

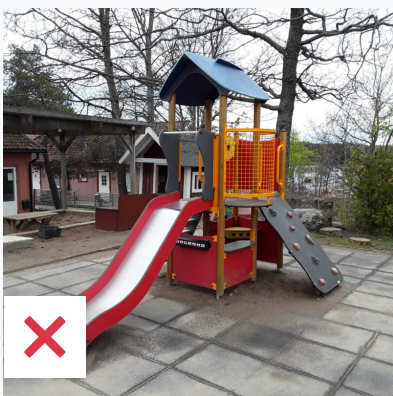
4. Klätterställning

● B-fel.

Skydd mot skador på grund av
islagsytans underlag 1176-1 4.2.8.5
Fallskyddsmattor är hårda

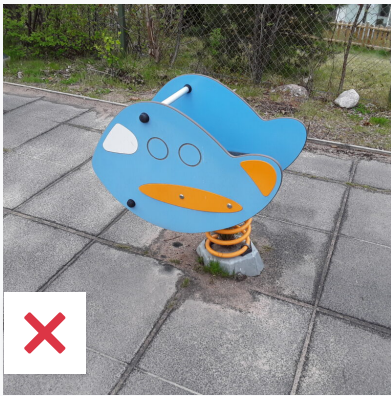
5. Fjäderlek

B-fel.

Skydd mot skador på grund av
islagsytans underlag 1176-1 4.2.8.5
Fallskyddsmattor är hårda

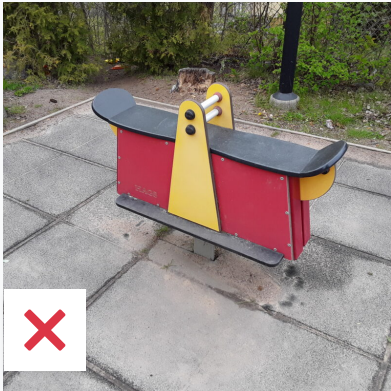
6. Pendelgunga

B-fel.

Skydd mot skador på grund av
islagsytans underlag 1176-1 4.2.8.5
Fallskyddsmattor är hårda

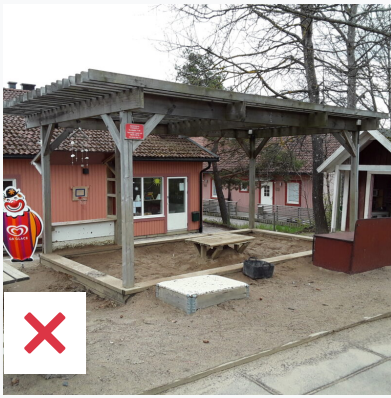
7. Sandlåda

A-fel.

Ställen där huvud och hals kan fastna
1176-1 4.2.7.2

Öppningar i tak där provsonder passerar

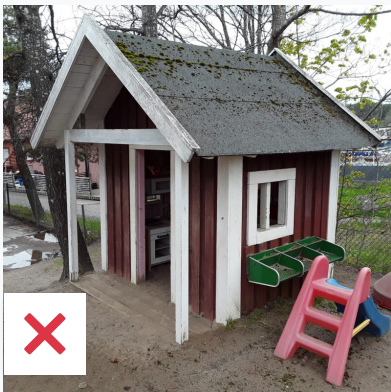
8. Lekhus

C-fel.

Redskapets ytbeskaffenhet 1176-1 4.2.5

Trädelar ruttna
