Årlig säkerhetsbesiktning av lekplats
#5 Båttorp Fsk

2022-09-29

Lekplatsens namn:	#5 Båttorp Fsk	Typ:	Förskola
Adress:	Båttorpsvägen 20	Postort:	184 33 Åkersberga
Datum för besiktning:	2022-09-29	Protokoll upprättat:	2022-10-03

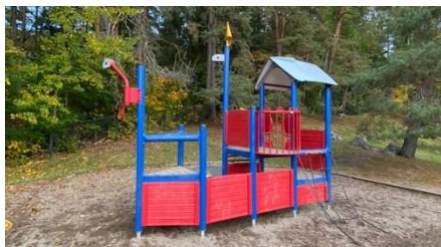
Redskap 1: Klätterlek

Tillverkare: Hags	Fallhöjd (mm): 1400
Art. nr:	ID-Märkning: Saknas
Art. namn:	Identifierade fel: Ja

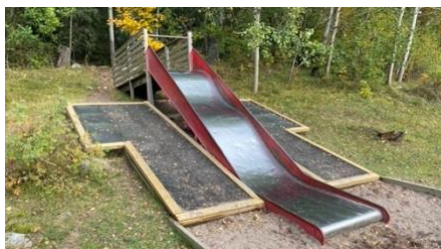
Redskap 2: Släntrutschbana

Tillverkare: Hags	Fallhöjd (mm): 1000
Art. nr:	ID-Märkning: Saknas
Art. namn:	Identifierade fel: Ja

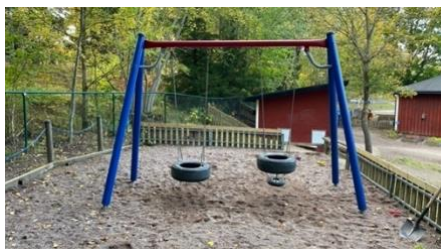
Redskap 4: Gungställning

Tillverkare: Hags	Fallhöjd (mm): 1400
Art. nr:	ID-Märkning: Saknas
Art. namn:	Identifierade fel: Ja

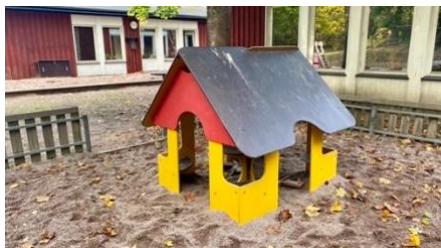
Redskap 5: Lekhus

Tillverkare: Hags	Fallhöjd (mm): <600
Art. nr:	ID-Märkning: Saknas
Art. namn:	Identifierade fel: Ja

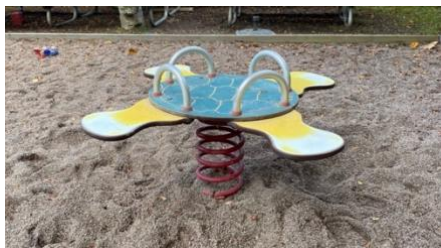
Redskap 6: Vippunga typ 2b

Tillverkare: Hags	Fallhöjd (mm): 600
Art. nr:	ID-Märkning: Saknas
Art. namn:	Identifierade fel: Ja

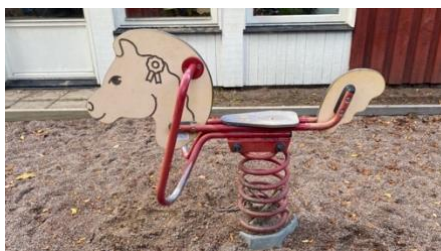
Redskap 7: Vippunga typ 2a

Tillverkare: Hags	Fallhöjd (mm): 600
Art. nr:	ID-Märkning: Saknas
Art. namn:	Identifierade fel: Ja

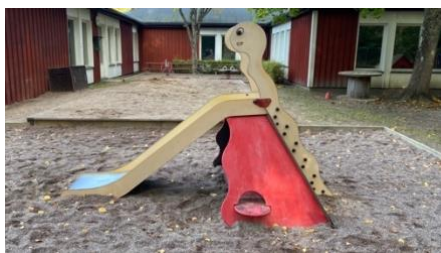
Redskap 9: Fristående rutschbana

Tillverkare: Hags	Fallhöjd (mm):	1000
Art. nr:	ID-Märkning:	Saknas
Art. namn:	Identifierade fel:	Ja

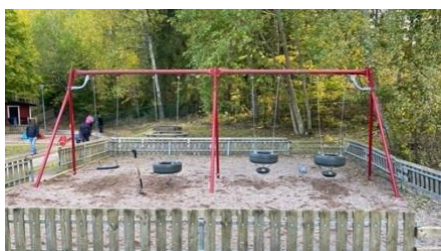
Redskap 10: Gungställning

Tillverkare: Hags	Fallhöjd (mm):	1400
Art. nr:	ID-Märkning:	Saknas
Art. namn:	Identifierade fel:	Ja

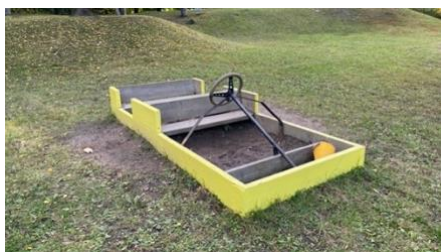
Redskap 11: Lekbil

Tillverkare:	Fallhöjd (mm):	<600
Art. nr:	ID-Märkning:	Saknas
Art. namn:	Identifierade fel:	Ja

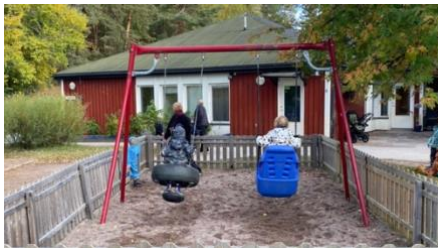
Redskap 14: Gungställning

Tillverkare: Hags	Fallhöjd (mm):	1400
Art. nr:	ID-Märkning:	Saknas
Art. namn:	Identifierade fel:	Ja

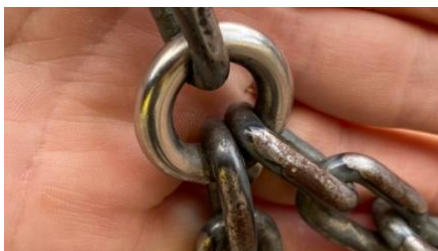
Fel nr: 8	Klassning: C
Avhjälpande underhåll	1176-7, 7.2

Det finns flera slitna kättinglänkar i gungsitsarnas upphängningselement.

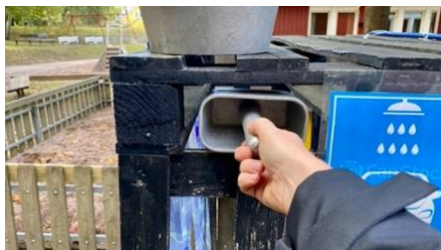
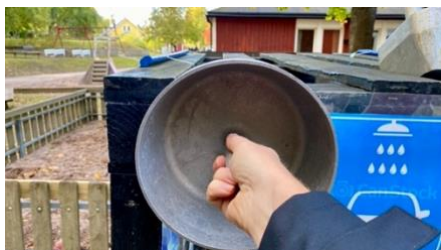
Åtkomliga helt omslutna öppningar med en nedre kant som är mer än 600 mm ovanför lekytan ska provas i enlighet med D.2.1. Provkropp C eller E får inte passera genom någon öppning om inte även den stora huvudformade provkroppen D kan passera.

Provkropp C (89x157 mm) och D (ø 230 mm) har använts vid provning.
