Årlig säkerhetsbesiktning av lekplats
#2 Berga Fsk

2022-10-01

Lekplatsens namn:	#2 Berga Fsk	Typ:	Förskola
Adress:	Esbjörns väg 7	Postort:	184 30 Åkersberga
Datum för besiktning:	2022-10-01	Protokoll upprättat:	2022-10-06

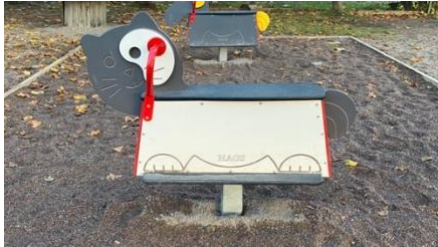
Redskap 1: Pendelgunga

Tillverkare: Hags	Fallhöjd (mm): 700
Art. nr:	ID-Märkning: Saknas
Art. namn:	Identifierade fel: Ja

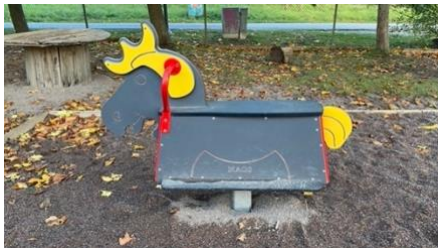
Redskap 2: Pendelgunga

Tillverkare: Hags	Fallhöjd (mm): 700
Art. nr:	ID-Märkning: Saknas
Art. namn:	Identifierade fel: Ja

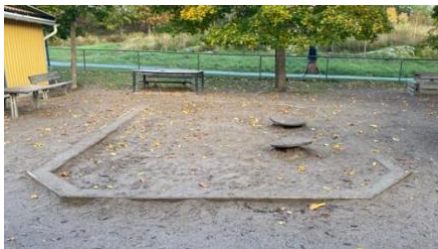
Redskap 3: Sandlåda

Tillverkare:	Fallhöjd (mm): <600
Art. nr:	ID-Märkning:
Art. namn:	Identifierade fel: Nej

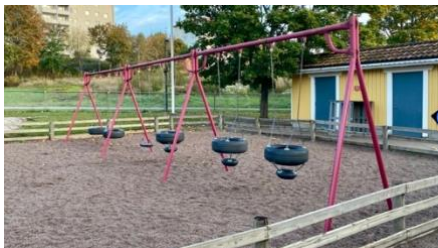
Redskap 4: Gungställning

Tillverkare: Hags	Fallhöjd (mm): 1500
Art. nr:	ID-Märkning: Saknas
Art. namn:	Identifierade fel: Ja

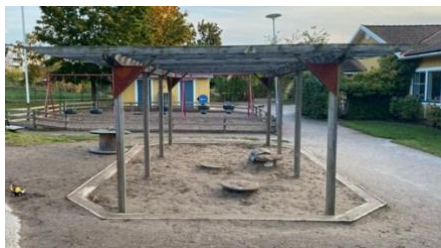
Redskap 5: Sandlåda

Tillverkare:	Fallhöjd (mm): <600
Art. nr:	ID-Märkning:
Art. namn:	Identifierade fel: Nej

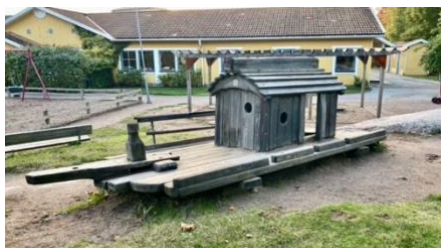
Redskap 6: Lekbåt

Tillverkare: P. Andersson, D.E. Malmberg, B. Thorén	Fallhöjd (mm): <600
Art. nr:	ID-Märkning: Saknas
Art. namn: Flotten	Identifierade fel: Ja

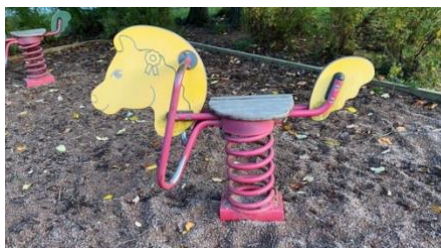
Redskap 7: Vippgunga typ 2a

Tillverkare: Hags	Fallhöjd (mm): 600
Art. nr:	ID-Märkning: Saknas
Art. namn:	Identifierade fel: Ja

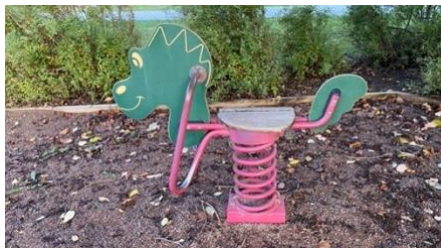
Redskap 8: Vippgunga typ 2a

Tillverkare: Hags	Fallhöjd (mm): 600
Art. nr:	ID-Märkning: Saknas
Art. namn:	Identifierade fel: Ja

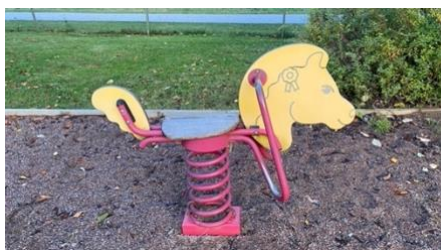
Redskap 9: Vippgunga typ 2a

Tillverkare: Hags	Fallhöjd (mm): 600
Art. nr:	ID-Märkning: Saknas
Art. namn:	Identifierade fel: Ja

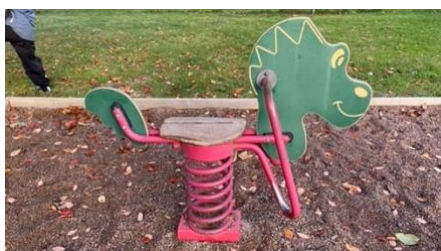
Redskap 10: Vippgunga typ 2a

Tillverkare: Hags	Fallhöjd (mm): 600
Art. nr:	ID-Märkning: Saknas
Art. namn:	Identifierade fel: Ja
