Berga förskola

En besiktning av Fastighetsskötaren AB.
På uppdrag av Armada Fastighets AB.

15 redskap, 6 anmärkningar upptäcktes.

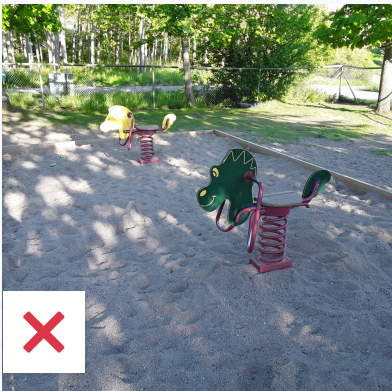
6. Fjäderlek

● C-fel.

Rutinmässigt underhåll 1176-7 8.2.6

Glapp i infästning

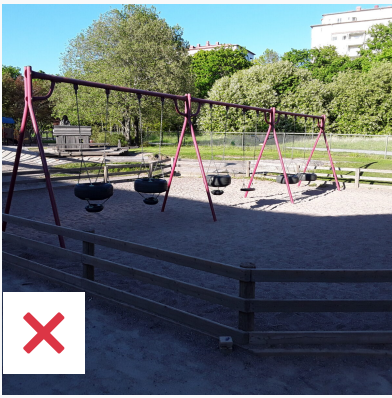
9. Gungställning

B-fel.

Skydd mot skador på grund av
islagsytans underlag 1176-1 4.2.8.5
Underlaget är för hårt

C-fel.

Korrigerande underhåll 1176-7 8.2.7
Glapp i gungled

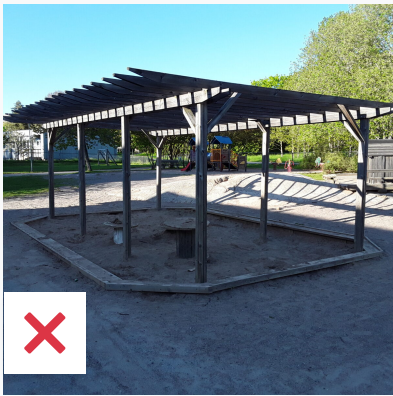
10. Sandlåda

A-fel.

Ställen där huvud och hals kan fastna
1176-1 4.2.7.2

Öppningar i tak där provsonder passerar

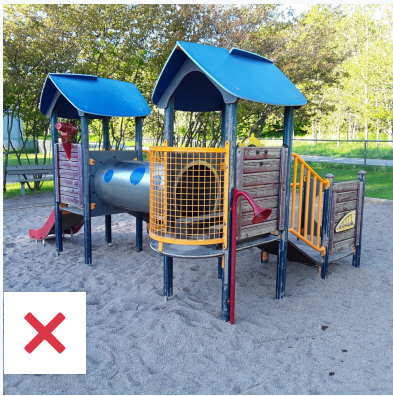
13. Klätterställning

● C-fel.

Skydd mot skador på grund av
islagsytans underlag 1176-1 4.2.8.5

Underlaget är för hårt

Redskapets ytbeskaffenhet 1176-1 4.2.5

Glidstopp på ramp sitter löst
