Årlig säkerhetsbesiktning av lekplats
#29 Bergsättraskolan

2022-09-24

Lekplatsens namn:	#29 Bergsättraskolan	Typ:	Skola
Adress:	Sjöfågelvägen 1b	Postort:	184 61 Åkersberga
Datum för besiktning:	2022-09-24	Protokoll upprättat:	2022-09-26

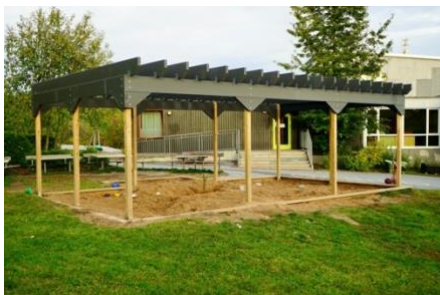
Redskap 1: Sandlåda med soltak

Tillverkare:	Fallhöjd (mm):	<600
Art. nr:	ID-Märkning:	
Art. namn:	Identifierade fel:	Nej

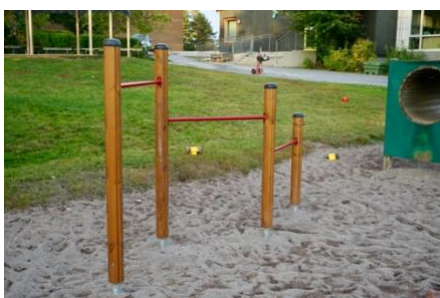
Redskap 2: Volträcke

Tillverkare: Hags	Fallhöjd (mm):	1500
Art. nr:	ID-Märkning:	Saknas
Art. namn:	Identifierade fel:	Ja

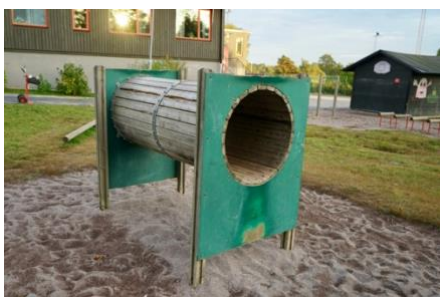
Redskap 3: Kryptunnel

Tillverkare: Lek & Sikkerhet	Fallhöjd (mm):	800
Art. nr:	ID-Märkning:	
Art. namn:	Identifierade fel:	Ja

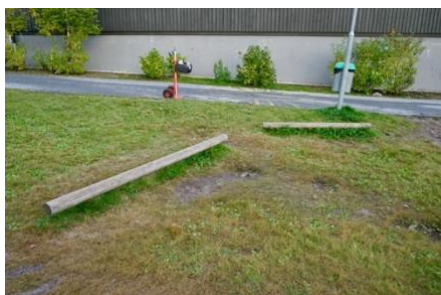
Redskap 4: Balanslek sammansatt

Tillverkare: Lek & Sikkerhet	Fallhöjd (mm): <600
Art. nr:	ID-Märkning:
Art. namn:	Identifierade fel: Nej

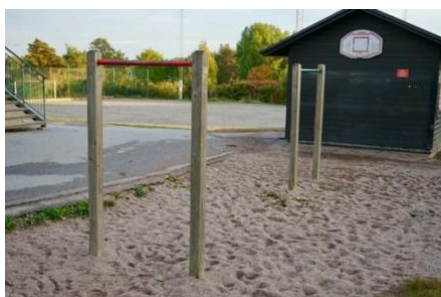
Redskap 5: Volträcken

Tillverkare: Lek & Sikkerhet	Fallhöjd (mm): 1800
Art. nr:	ID-Märkning:
Art. namn:	Identifierade fel: Ja

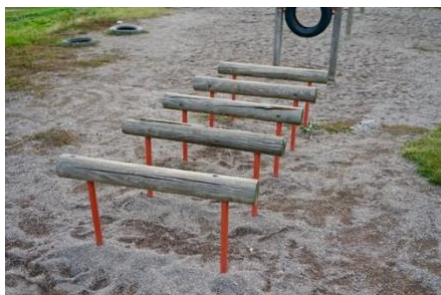
Redskap 6: Motorikbana

Tillverkare:	Fallhöjd (mm): <600
Art. nr:	ID-Märkning: Saknas
Art. namn:	Identifierade fel: Ja

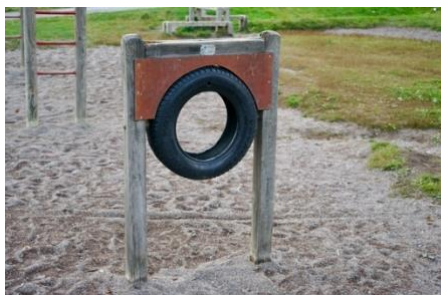
Redskap 7: Klätterlek

Tillverkare: Lek & Sikkerhet	Fallhöjd (mm): 700
Art. nr:	ID-Märkning:
Art. namn:	Identifierade fel: Ja

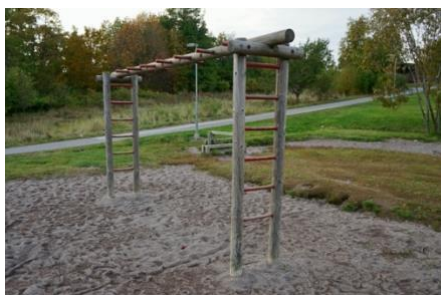
Redskap 8: Armgång

Tillverkare: Lek & Sikkerhet	Fallhöjd (mm): 2300
Art. nr:	ID-Märkning: Saknas
Art. namn:	Identifierade fel: Ja

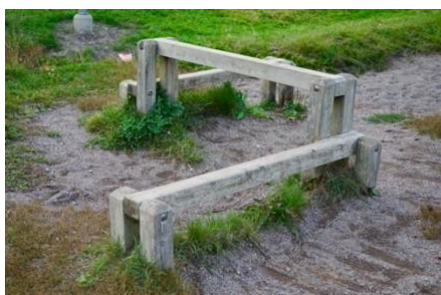
Redskap 9: Balanslek

Tillverkare: Lek & Sikkerhet	Fallhöjd (mm): 700
Art. nr:	ID-Märkning:
Art. namn:	Identifierade fel: Ja
