## Årlig säkerhetsbesiktning av lekplats #3 Bikupans Fsk

2022-09-24

Lekplatsens namn:	#3 Bikupans Fsk	Typ:	Förskola
Adress:	Manfred Bondes väg 3	Postort:	184 62 Åkersberga
Datum för besiktning:	2022-09-24	Protokoll upprättat:	2022-09-27

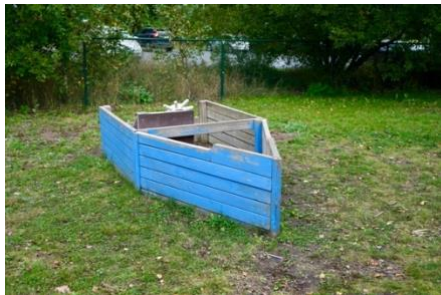
#### Redskap 1: Båt

Tillverkare:	Fallhöjd (mm):	<600
Art. nr:	ID-Märkning:	Saknas
Art. namn:	Identifierade fel:	Ja

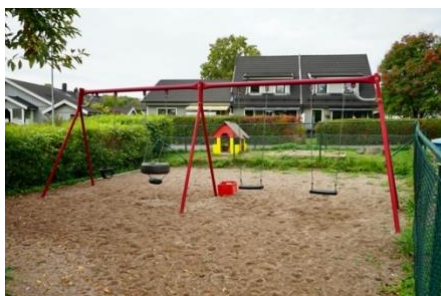
#### Redskap 2: Gungställning

Tillverkare: Hags	Fallhöjd (mm):	1400
Art. nr:	ID-Märkning:	Saknas
Art. namn:	Identifierade fel:	Ja

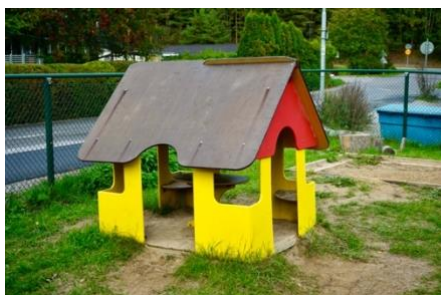
#### Redskap 3: Lekhus

Tillverkare: Hags	Fallhöjd (mm):	<600
Art. nr:	ID-Märkning:	Saknas
Art. namn: Tittut	Identifierade fel:	Ja

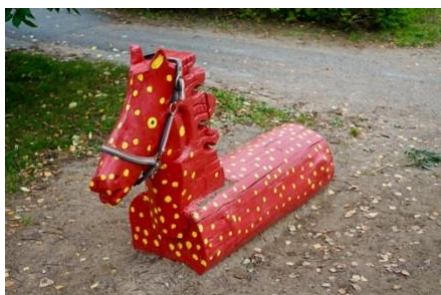
#### Redskap 6: Lekskulptur

Tillverkare:	Fallhöjd (mm): <600
Art. nr:	ID-Märkning: Saknas
Art. namn:	Identifierade fel: Ja

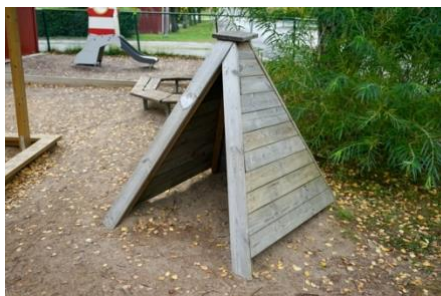
#### Redskap 7: Lekhus

Tillverkare:	Fallhöjd (mm): <600
Art. nr:	ID-Märkning: Saknas
Art. namn:	Identifierade fel: Ja

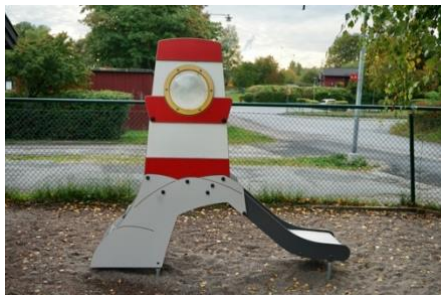
### Redskap 8: Vidbyggd rutschbana

Tillverkare: Hags	Fallhöjd (mm): 600
Art. nr:	ID-Märkning: Saknas
Art. namn:	Identifierade fel: Ja

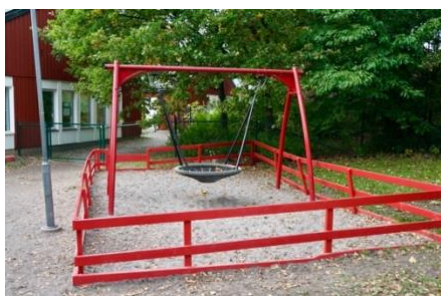
### Redskap 10: Gungställning

Tillverkare: Hags	Fallhöjd (mm): 1500
Art. nr:	ID-Märkning: Saknas
Art. namn:	Identifierade fel: Ja

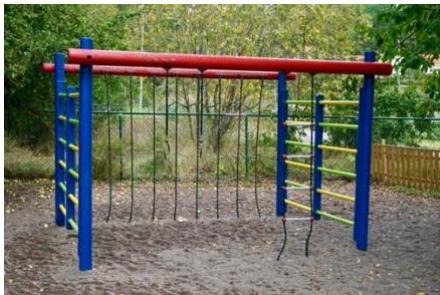
### Redskap 11: Klätterställning

<b>Tillverkare: Hags</b>	<b>Fallhöjd (mm):</b> 2100
<b>Art. nr:</b>	<b>ID-Märkning:</b> Saknas
<b>Art. namn:</b>	<b>Identifierade fel:</b> Ja

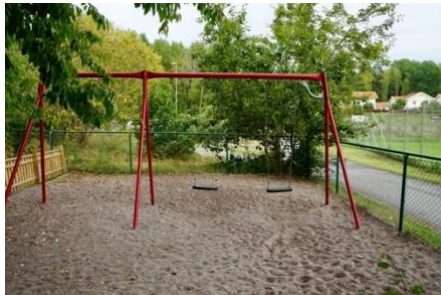
### Redskap 12: Gungställning

Tillverkare: Hags	Fallhöjd (mm): 1500
Art. nr:	ID-Märkning: Saknas
Art. namn:	Identifierade fel: Ja

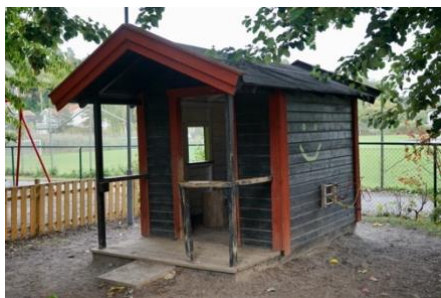
### Redskap 13: Lekhus

Tillverkare:	Fallhöjd (mm): <600
Art. nr:	ID-Märkning: Saknas
Art. namn:	Identifierade fel: Ja

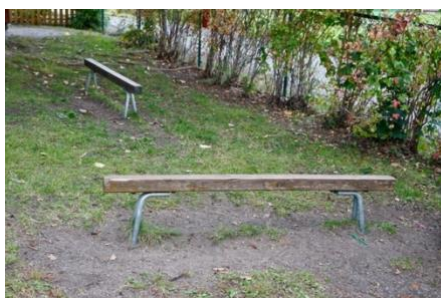
### Redskap 14: Balanslek

Tillverkare: Hags	Fallhöjd (mm): <600
Art. nr:	ID-Märkning: Saknas
Art. namn:	Identifierade fel: Ja

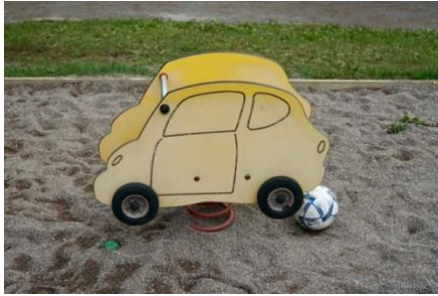
### Redskap 16: Vippgunga typ 2a

Tillverkare: Hags	Fallhöjd (mm): 600
Art. nr:	ID-Märkning: Saknas
Art. namn:	Identifierade fel: Ja

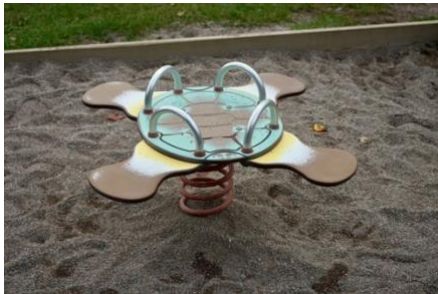
### Redskap 17: Vippgunga typ 2b

Tillverkare: Hags	Fallhöjd (mm): 600
Art. nr:	ID-Märkning: Saknas
Art. namn:	Identifierade fel: Ja

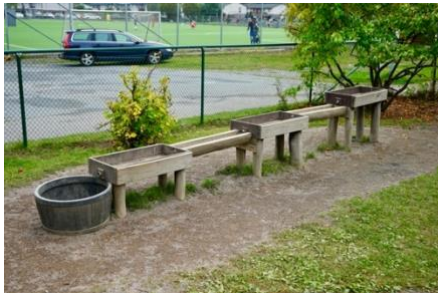
### Redskap 18: Vattenlek

Tillverkare:	Fallhöjd (mm): <600
Art. nr:	ID-Märkning: Saknas
Art. namn:	Identifierade fel: Ja

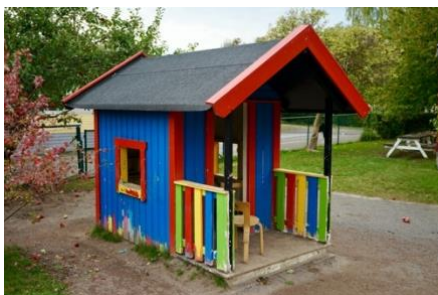
### Redskap 19: Lekhus

Tillverkare:	Fallhöjd (mm): <600
Art. nr:	ID-Märkning: Saknas
Art. namn:	Identifierade fel: Ja
