Bikupan förskola

📍 Manfred Bondes väg 3, 184 62 Åkersberga

En besiktning av Fastighetsskötaren AB.
På uppdrag av Armada Fastighets AB.

26 redskap, 13 anmärkningar upptäcktes.

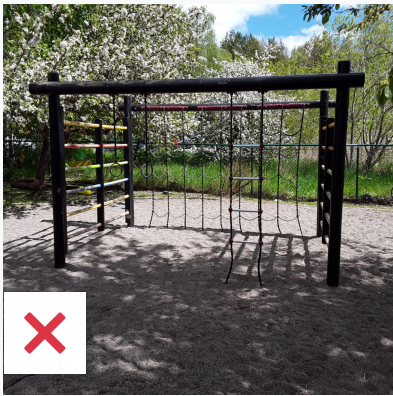
11. Klätterställning

B-fel.

Skydd mot skador på grund av
islagsytans underlag 1176-1 4.2.8.5

Underlaget är för hårt

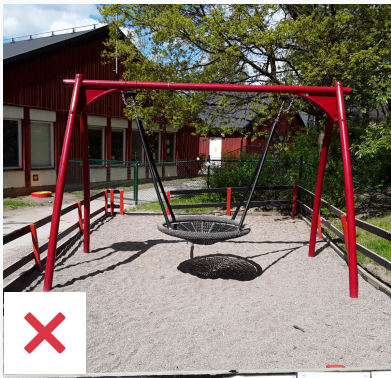
12. Gruppungga

● B-fel.

Rek.avseende gungor 1176-1 4.2.8.2.1

Staket i fallutrymme

Skydd mot skador på grund av

Underlaget är för hårt

Rutinmässigt underhåll 1176-7 8.2.6

Skruv till infästning på väg ut

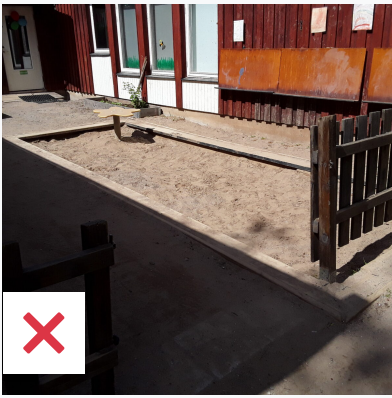
13. Sandlåda

A-fel.

Ställen där huvud och hals kan fastna
1176-1 4.2.7.2

*Öppningar mellan staketspjälor där
provsonden passerar*

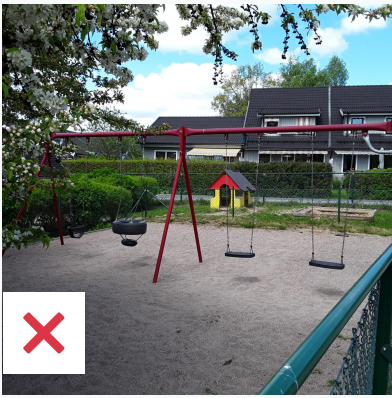
16. Gungställning

B-fel.

Rek.avseende gungor 1176-1 4.2.8.2.1

Staket i fallutrymme

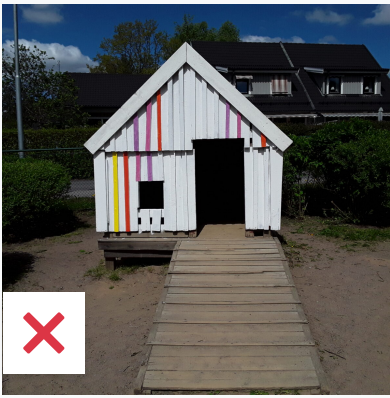
18. Lekhus

C-fel.

Redskapets ytbeskaffenhet 1176-1 4.2.5
Trädelar ruttna och flisiga

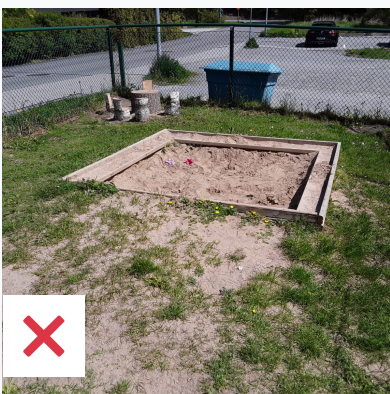
20. Sandlåda

C-fel.

Fallutrymmets utsträckning 1176-1
4.2.8.2.5

*Lekutrustning skall ha ett fritt
fallutrymme på 1,5meter runt redskapet*

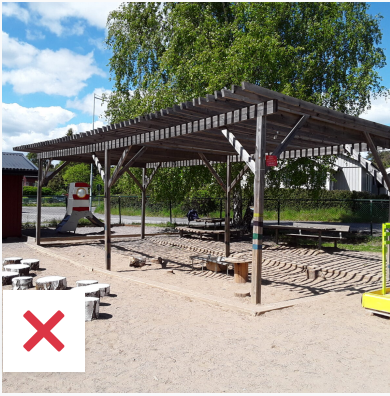
25. Sandlåda

A-fel.

Ställen där huvud och hals kan fastna
1176-1 4.2.7.2

*Öppning mellan ställningen och tvärstag
där provsonden inte bottnar*

*Mellanrum mellan takspjälor där
provsond D inte passerar*
