## Årlig säkerhetsbesiktning av lekplats #6 Färglådans Fsk

2022-10-07

Lekplatsens namn:	#6 Färglådans Fsk	Typ:	Förskola
Adress:	Skolvägen 26	Postort:	184 30 Åkersberga
Datum för besiktning:	2022-10-07	Protokoll upprättat:	2022-10-11

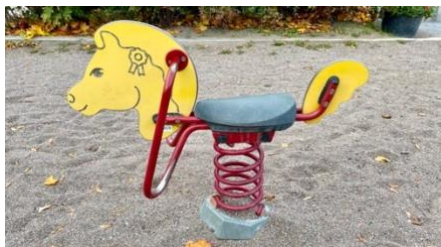
#### Redskap 1: Vippgunga typ 2a

Tillverkare: Hags	Fallhöjd (mm): 600
Art. nr:	ID-Märkning: Saknas
Art. namn:	Identifierade fel: Ja

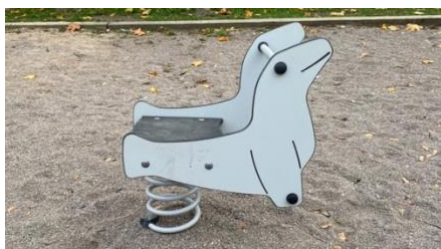
#### Redskap 2: Vippgunga typ 2a

Tillverkare: Hags	Fallhöjd (mm): 600
Art. nr:	ID-Märkning: Saknas
Art. namn:	Identifierade fel: Ja

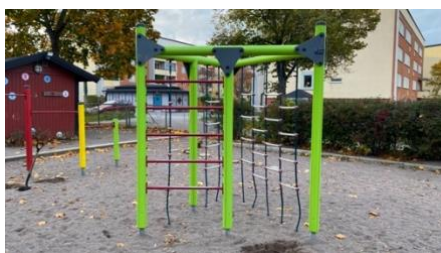
#### Redskap 3: Klätterställning

Tillverkare: Hags	Fallhöjd (mm): 2200
Art. nr: 408171 Uniplay	ID-Märkning:
Art. namn: Marl	Identifierade fel: Ja

Klätterlekens upphängningsanordning har slitna kättinglänkar.

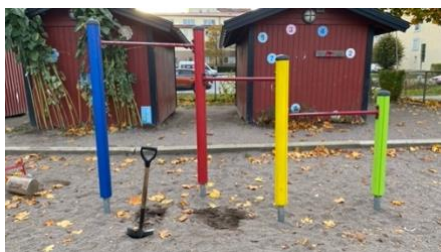
#### Redskap 4: Volträcke

Tillverkare: Hags	Fallhöjd (mm): 1700
Art. nr:	ID-Märkning: Saknas
Art. namn:	Identifierade fel: Ja

Fel nr: 2	Klassning: C
Rutinmässigt underhåll	1176-7, 7.1

Påfyllning av löst fyllnadsmaterial upp till korrekt nivå enligt tillverkarens markering för marknivå.

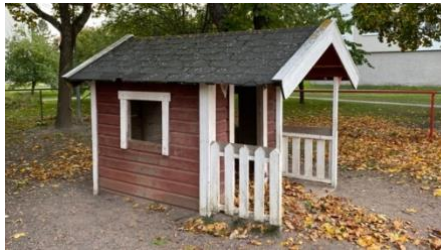
### Redskap 5: Lekhus

Tillverkare:	Fallhöjd (mm):	<600
Art. nr:	ID-Märkning:	Saknas
Art. namn:	Identifierade fel:	Ja

Yttertaket är slitet/trasigt.

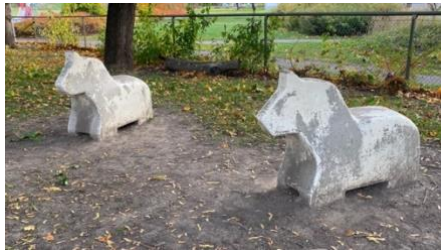
### Redskap 6: Lekskulptur

Tillverkare:	Fallhöjd (mm):	<600
Art. nr:	ID-Märkning:	Saknas
Art. namn:	Identifierade fel:	Ja

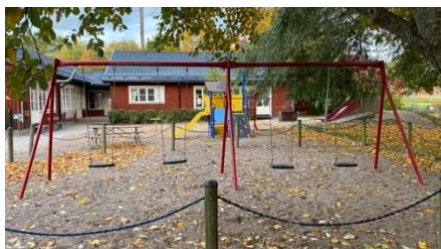
### Redskap 7: Gungställning

Tillverkare: Hags	Fallhöjd (mm):	1400
Art. nr:	ID-Märkning:	Saknas
Art. namn:	Identifierade fel:	Ja

Det finns flera slitna kättinglänkar i gungsitsarnas upphängningselement.

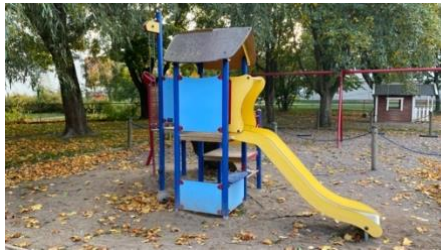
### Redskap 8: Vidbyggd rutschbana

Tillverkare: Hags	Fallhöjd (mm): 1000
Art. nr: 608231 Unimini	ID-Märkning:
Art. namn: Kitzbühel HPL	Identifierade fel: Ja

Underhåll av stötdämpande underlag som är hårt packat och innehåller mycket ler-/slitpartiklar.

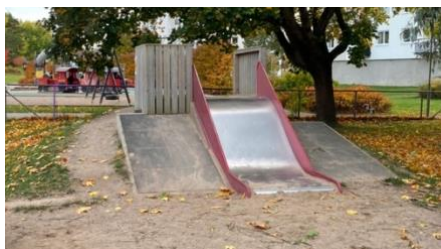
### Redskap 10: Släntrutschbana

Tillverkare: Hags	Fallhöjd (mm): 1000
Art. nr:	ID-Märkning: Saknas
Art. namn:	Identifierade fel: Ja

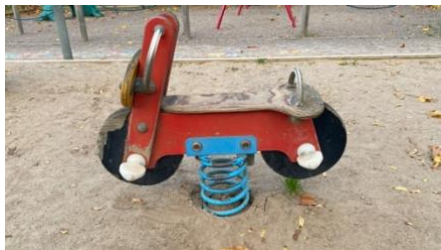
### Redskap 12: Vippgunga typ 2s

Tillverkare: Kompan	Fallhöjd (mm): 600
Art. nr:	ID-Märkning: Saknas
Art. namn:	Identifierade fel: Ja

Utbyte av slitna eller defekta delar.  
Sittbrädan är sprucken.

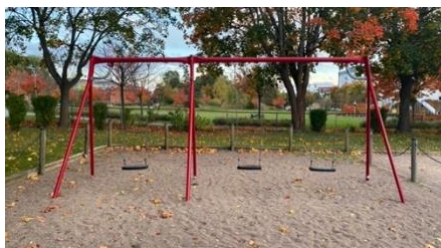
### Redskap 13: Gungställning

Tillverkare: Hags	Fallhöjd (mm): 1400
Art. nr: Oläsligt	ID-Märkning: Saknas
Art. namn:	Identifierade fel: Ja

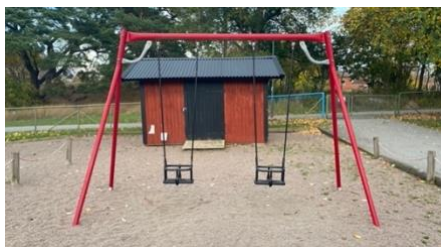
### Redskap 14: Gungställning

Tillverkare: Hags	Fallhöjd (mm): 1400
Art. nr: Oläsligt	ID-Märkning: Saknas
Art. namn:	Identifierade fel: Ja

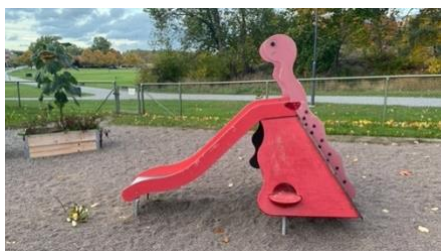
### Redskap 15: Fristående rutschbana

Tillverkare: Hags	Fallhöjd (mm): 1000
Art. nr:	ID-Märkning: Saknas
Art. namn:	Identifierade fel: Ja

Efterdragning av infästningar/fästelement till tvärstag som sitter löst och går att vrida.

Avståndet mellan marknivå och ovansida av rutschens utåkningssektion är större än 200 mm.

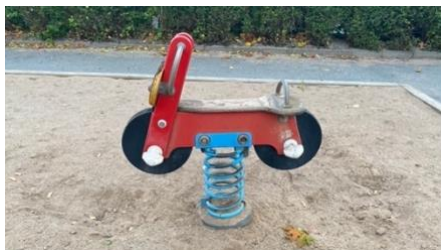
#### Redskap 17: Vippunga typ 2a

<b>Tillverkare:</b> Kompan	<b>Fallhöjd (mm):</b>	600
<b>Art. nr:</b>	<b>ID-Märkning:</b>	Saknas
<b>Art. namn:</b>	<b>Identifierade fel:</b>	Ja
