Färglådan förskola

📍 Skolvägen 26, 184 30 Åkersberga

En besiktning av Fastighetsskötaren AB.
På uppdrag av Armada Fastighets AB.

20 redskap, 28 anmärkningar upptäcktes.

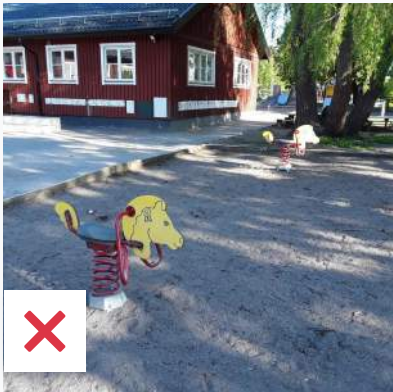
1. Fjäderlek

● B-fel.

Skydd mot skador på grund av
islagsytans underlag 1176-1 4.2.8.5
Underlaget är för hårt

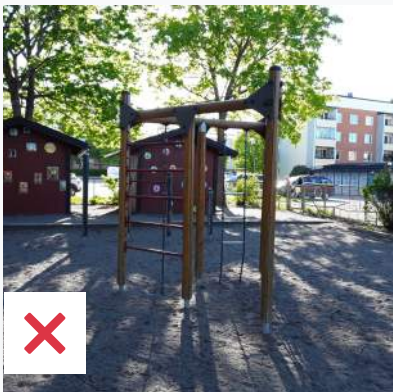
2. Klätterställning

● B-fel.

Skydd mot skador på grund av
islagsytans underlag 1176-1 4.2.8.5
Underlaget är för hårt

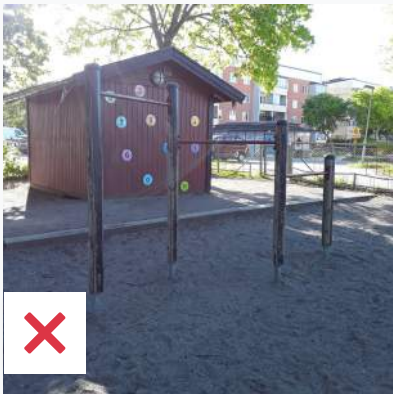
3. Volträcke

● B-fel.

Skydd mot skador på grund av
islagsytans underlag 1176-1 4.2.8.5

Underlaget är för hårt

● C-fel.

Rutinmässigt underhåll 1176-7 8.2.6

För lite fallsand

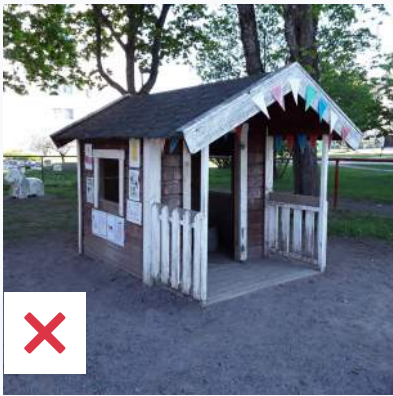
5. Lekhus

● C-fel.

Redskapets ytbeskaffenhet 1176-1 4.2.5
Trädelar ruttna och flisiga

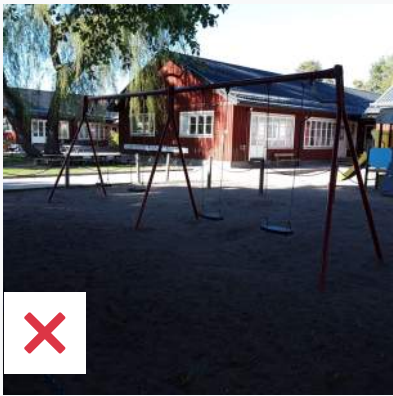
8. Gungställning

● B-fel.

Skydd mot skador på grund av
islagsytans underlag 1176-1 4.2.8.5
Underlaget är för hårt

Rutinmässigt underhåll 1176-7 8.2.6
Gropar under gungor

Korrigerande underhåll 1176-7 8.2.7
Glapp i gungled

Rek.avseende gungor 1176-1 4.2.8.2.1
Bilaga A
Staket i fallutrymme

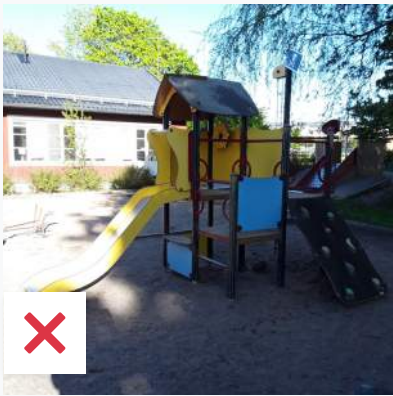
9. Klätterställning

B-fel.

Skydd mot skador på grund av
islagsytans underlag 1176-1 4.2.8.5
Underlaget är för hårt

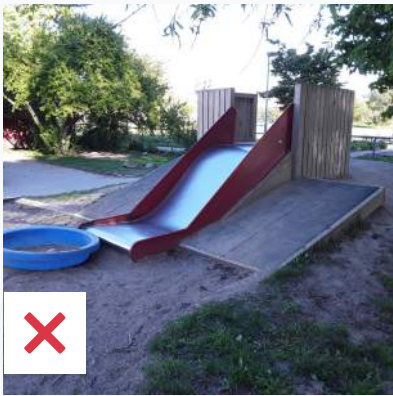
11. Släntrutsch

C-fel.

Föremål i fallutrymme 1176-1 3.18

Träram i fallutrymme

B-fel.

Skydd mot skador på grund av
islagsytans underlag 1176-1 4.2.8.5

*Underlaget är för hårt vid
utåkningssektionen*

Ställen där fingrar kan fastna 1176-1
4.2.7.6

*Glipor i plattform och staket där
provsonden passerar.*

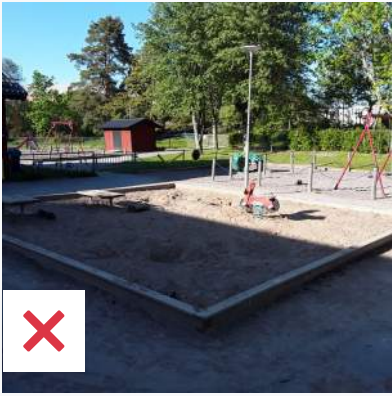
12. Sandlåda

C-fel.

Föremål i fallutrymme 1176-1 3.18

Lekutrustning skall ha ett fritt fallutrymme på 1,5meter runt redskapet

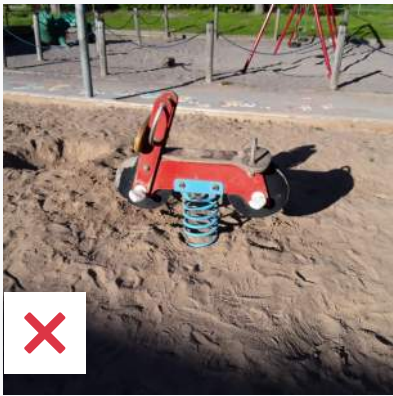
13. Fjäderlek

B-fel.

Skydd mot skador på grund av
islagsytans underlag 1176-1 4.2.8.5

Underlaget är för hårt

C-fel.

Redskapets ytbeskaffenhet 1176-1 4.2.5

Träpaneler nötta och flisiga

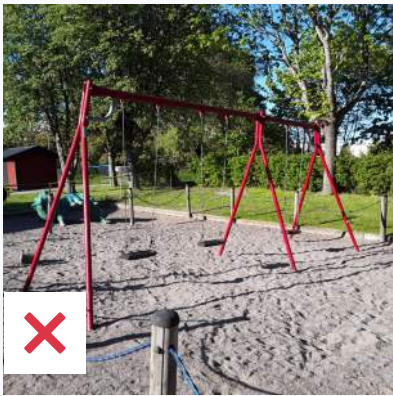
14. Gungställning

B-fel.

Skydd mot skador på grund av
islagsytans underlag 1176-1 4.2.8.5
Underlaget är för hårt

C-fel.

Rutinmässigt underhåll 1176-7 8.2.6
Gropar under gungor

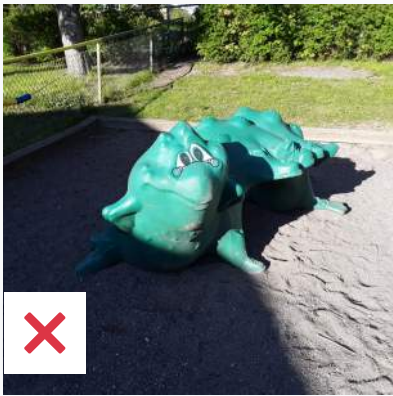
15. Lekdjur

B-fel.

Skydd mot skador på grund av
islagsytans underlag 1176-1 4.2.8.5

Underlaget är för hårt

C-fel.

Installation 1176-7 5

Redskapet är inte förankrad

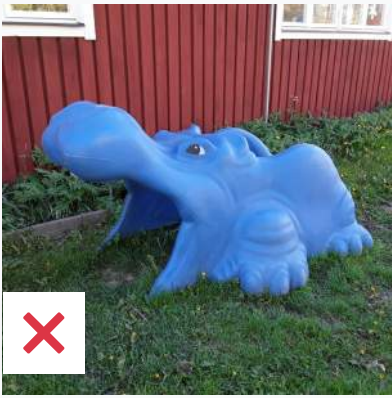
16. Lekdjur

● C-fel.

Fallutrymmets utsträckning 1176-1

4.2.8.2.5

Lekutrustning skall ha ett fritt fallutrymme på 1,5meter runt redskapet

Installation 1176-75

Redskapet är inte förankrad

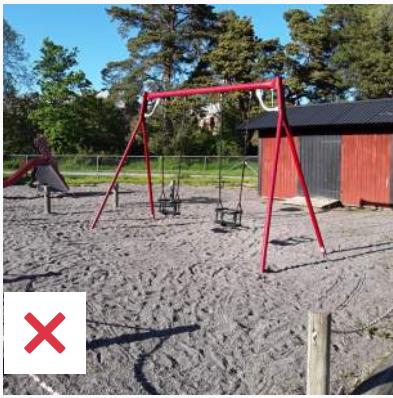
17. Gungställning

● B-fel.

Skydd mot skador på grund av
islagsytans underlag 1176-1 4.2.8.5

Underlaget är för hårt

Rek.avseende gungor 1176-1 4.2.8.2.1
Bilaga A

Staket i fallutrymme

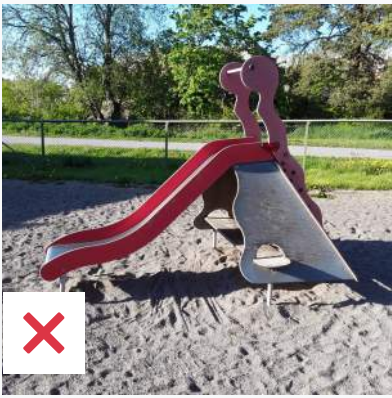
18. Rutsch

B-fel.

Skydd mot skador på grund av
islagsytans underlag 1176-1 4.2.8.5
Underlaget är för hårt

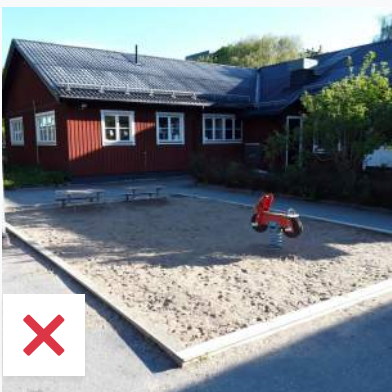
19. Sandlåda

C-fel.

Föremål i fallutrymme 1176-1 3.18
*Lekutrustning skall ha ett fritt
fallutrymme på 1,5meter runt redskapet*
