Årlig säkerhetsbesiktning av lekplats
#36 Solbacken Montessoriskola

2022-10-01

#36 Solbacken Montessoriskola

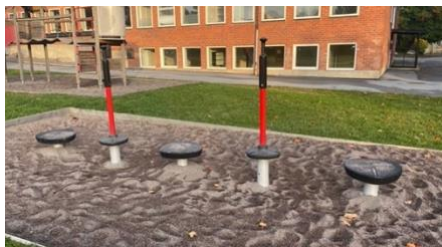
Redskap 1: Balanslek

Tillverkare: Hags	Fallhöjd (mm): 600
Art. nr:	ID-Märkning: Saknas
Art. namn:	Identifierade fel: Ja

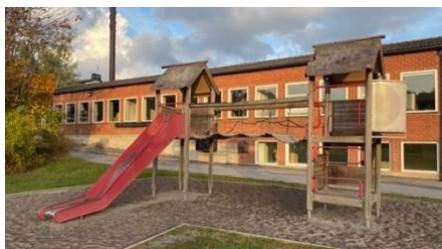
Redskap 2: Vidbyggd rutschbana

Tillverkare: Hags	Fallhöjd (mm): 1600
Art. nr:	ID-Märkning: Saknas
Art. namn:	Identifierade fel: Ja

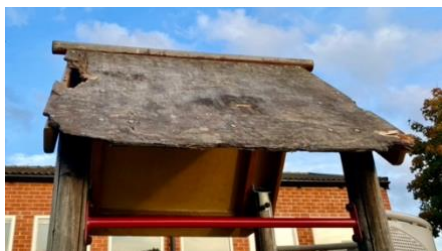
Fel nr: 3	Klassning: B
Avhjälpande underhåll	1176-7, 7,2

Yttertaken är slitna/trasiga.

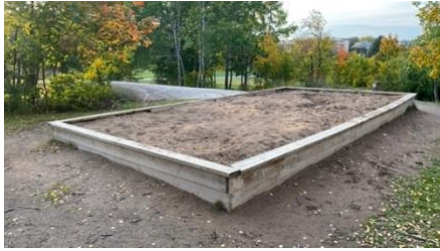
Redskap 3: Sandlåda

Tillverkare:	Fallhöjd (mm):	<600
Art. nr:	ID-Märkning:	
Art. namn:	Identifierade fel:	Nej
