# Ingmarsö skola

📍 Ängvägen 1, 130 25 Ingmarsö

En besiktning av Fastighetsskötaren AB.  
På uppdrag av Armada Fastighets AB.

8 redskap, 16 anmärkningar upptäcktes.

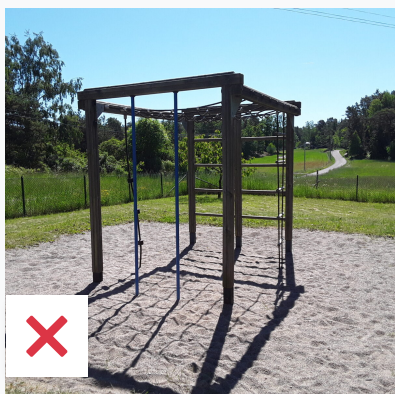
## 1. Klätterställning

B-fel.

Skydd mot skador på grund av  
islagsytans underlag 1176-1 4.2.8.5  
*Underlaget är för hårt*

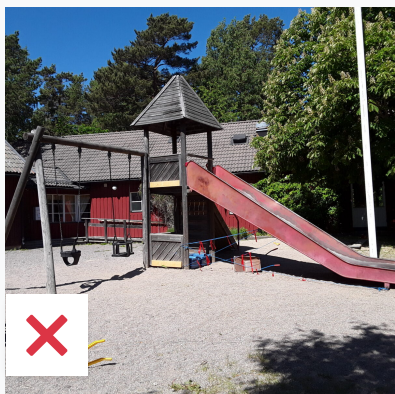
## 2. Klätterställning

B-fel.

Skydd mot skador på grund av  
islagsytans underlag 1176-1 4.2.8.5  
*Underlaget är för hårt*

C-fel.

Installation 1176-7 5  
*Felaktiga delar till infästning*

● B-fel.

Redskapets ytbeskaffenhet 1176-1 4.2.5  
*Torrspäckor i stolpar och balkar*

Ställen där fingrar kan fastna 1176-1  
4.2.7.6  
*Öppningar och glipor där provsonden  
passerar vid startsektionen.*

● C-fel.

Föremål i fallutrymme 1176-1 3.18  
*Flaggstång i fallutrymme*

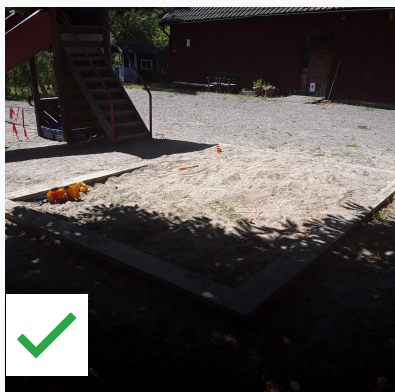
### 3. Sandlåda

*Inga fel identifierade vid besiktningstillfället.*

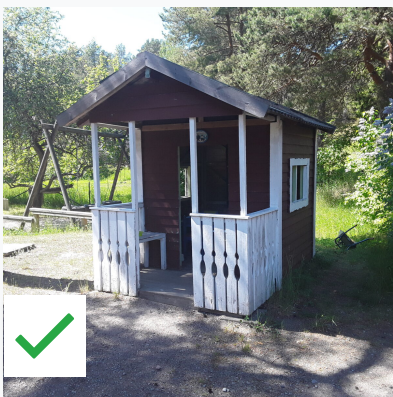
## 5. Lekhus

*Inga fel identifierade vid besiktningstillfället.*

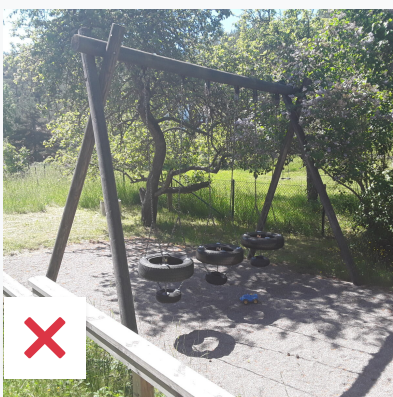
## 6. Gungställning

● B-fel.

Minsta avstånd mellan gungsitsar 1176-2 4.4.1

*Gungor sitter för nära varandra*

Skydd mot skador på grund av islagsytans underlag 1176-1 4.2.8.5

*Underlaget är för hårt*

Om allvarliga brister finns 1176-7 7.2

*Ställningen är rekig, lös i infästning.*

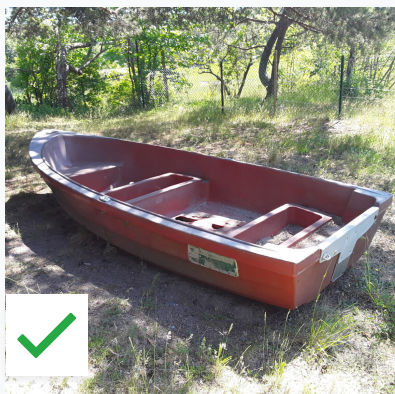
## 7. Övrigt

Ej besiktigad
