Årlig säkerhetsbesiktning av lekplats
#8 Kantarellens Fsk

2022-09-25

Lekplatsens namn:	#8 Kantarellens Fsk	Typ:	Förskola
Adress:	Kantarellvägen 24	Postort:	184 34 Åkersberga
Datum för besiktning:	2022-09-25	Protokoll upprättat:	2022-09-28

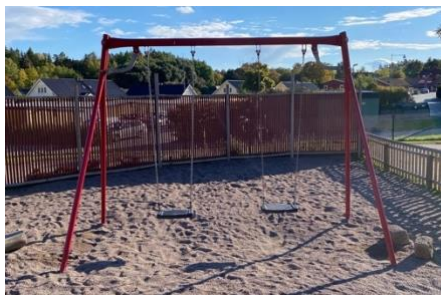
Redskap 1: Gungställning

Tillverkare: Hags	Fallhöjd (mm): 1400
Art. nr:	ID-Märkning: Saknas
Art. namn:	Identifierade fel: Ja

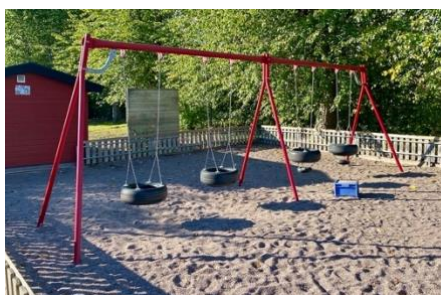
Redskap 3: Gungställning

Tillverkare: Hags	Fallhöjd (mm): 1400
Art. nr:	ID-Märkning: Saknas
Art. namn:	Identifierade fel: Ja

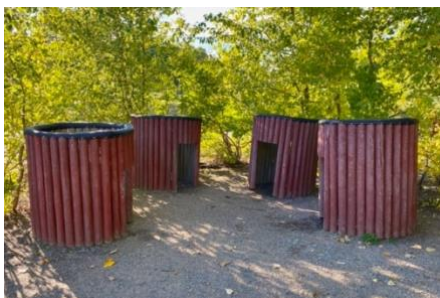
Redskap 6: Lekhus (grupp)

Tillverkare:	Fallhöjd (mm):	<600
Art. nr:	ID-Märkning:	Saknas
Art. namn:	Identifierade fel:	Ja

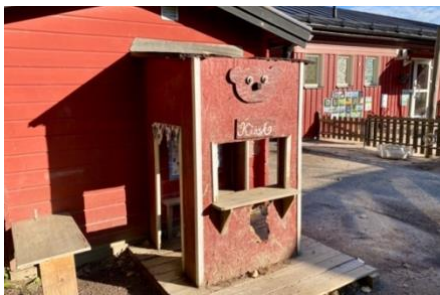
Redskap 7: Lekhus (kiosk)

Tillverkare:	Fallhöjd (mm):	<600
Art. nr:	ID-Märkning:	Saknas
Art. namn:	Identifierade fel:	Ja

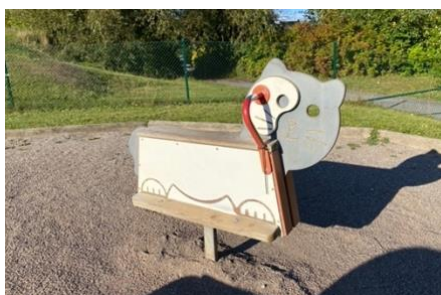
Redskap 8: Pendelgunga

Tillverkare: Hags	Fallhöjd (mm): 700
Art. nr:	ID-Märkning: Saknas
Art. namn:	Identifierade fel: Ja

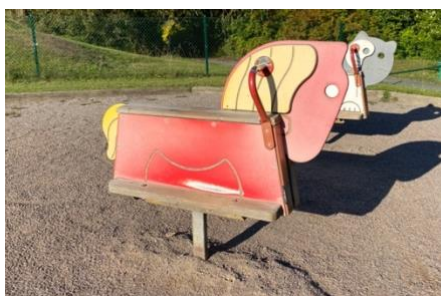
Redskap 9: Pendelgunga

Tillverkare: Hags	Fallhöjd (mm): 700
Art. nr:	ID-Märkning: Saknas
Art. namn:	Identifierade fel: Ja

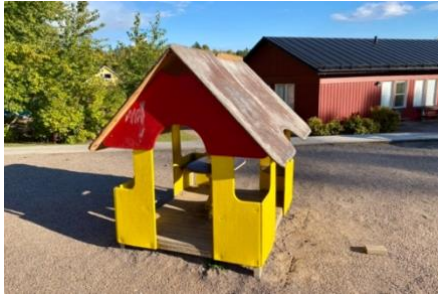
Redskap 10: Lekhus

Tillverkare: Hags	Fallhöjd (mm): <600
Art. nr:	ID-Märkning: Saknas
Art. namn: Tittut	Identifierade fel: Ja

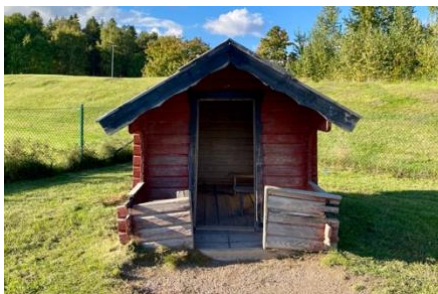
Redskap 11: Lekhus

Tillverkare:	Fallhöjd (mm): <600
Art. nr:	ID-Märkning: Saknas
Art. namn:	Identifierade fel: Ja

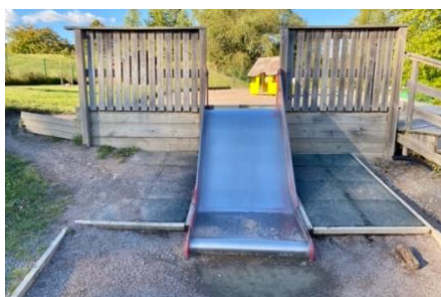
Redskap 12: Släntrutschbana

Tillverkare: Hags	Fallhöjd (mm): 1000
Art. nr:	ID-Märkning: Saknas
Art. namn:	Identifierade fel: Ja

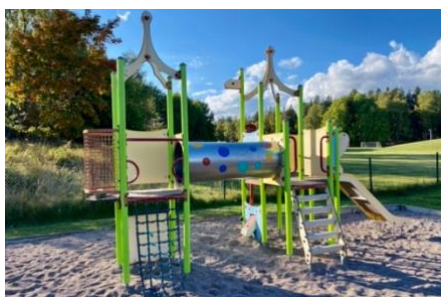
Redskap 13: Vidbyggd rutschbana

Tillverkare: Hags	Fallhöjd (mm): 1100
Art. nr:	ID-Märkning: Saknas
Art. namn:	Identifierade fel: Ja

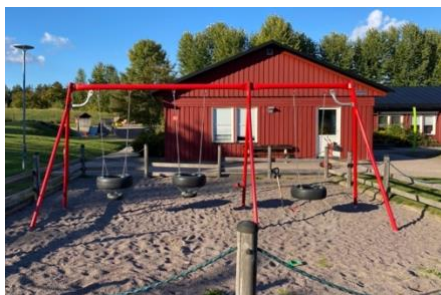
Redskap 14: Gungställning

Tillverkare: Hags	Fallhöjd (mm): 1400
Art. nr:	ID-Märkning: Saknas
Art. namn:	Identifierade fel: Ja
