Årlig säkerhetsbesiktning av lekplats
#9 Klippans Fsk

2022-10-01

Lekplatsens namn:	#9 Klippans Fsk	Typ:	Förskola
Adress:	Bergavägen 16	Postort:	184 30 Åkersberga
Datum för besiktning:	2022-10-01	Protokoll upprättat:	2022-10-06

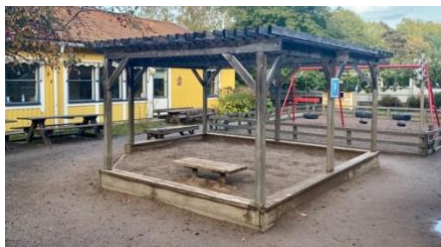
Redskap 1: Sandlåda

Tillverkare:	Fallhöjd (mm):	<600
Art. nr:	ID-Märkning:	
Art. namn:	Identifierade fel:	Ja

Fel nr: 1	Klassning: A
Ställen där huvud och hals kan fastna	1176-1, 4.2.7.2

Öppning i redskapet har identifierats där huvud och hals kan fastna. Öppningen uppfyller inte kraven efter utfört prov enligt D.2.1.

Åtkomliga helt omslutna öppningar med en nedre kant som är mer än 600 mm ovanför lekytan ska provas i enlighet med D.2.1. Provkropp C eller E får inte passera genom någon öppning om inte även den stora huvudformade provkroppen D kan passera.

Provkropp E (ø130 mm) och D (ø 230 mm) har använts vid provning.

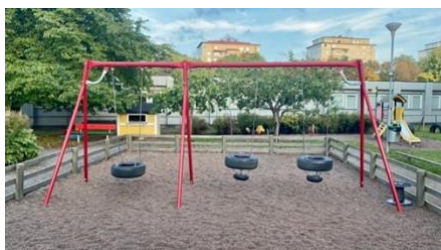
Redskap 2: Gungställning

Tillverkare: Hags	Fallhöjd (mm):	1400
Art. nr:	ID-Märkning:	Saknas
Art. namn:	Identifierade fel:	Ja

Fel nr: 2	Klassning: C
Avhjälpande underhåll	1176-7, 7.2

Det finns flera slitna kättinglänkar i gungsitsarnas upphängningselement.

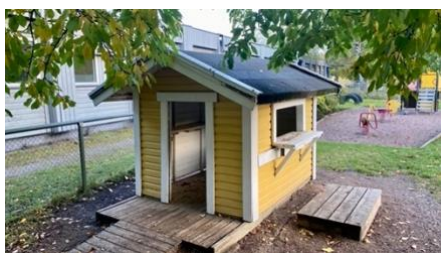
Redskap 3: Lekhus

Tillverkare:	Fallhöjd (mm):	<600
Art. nr:	ID-Märkning:	Saknas
Art. namn:	Identifierade fel:	Ja

Det finns vassa/spetsiga kanter.

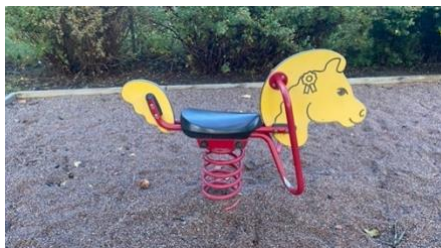
Redskap 4: Vippgunga typ 2a

Tillverkare: Hags	Fallhöjd (mm): 600
Art. nr:	ID-Märkning: Saknas
Art. namn:	Identifierade fel: Ja

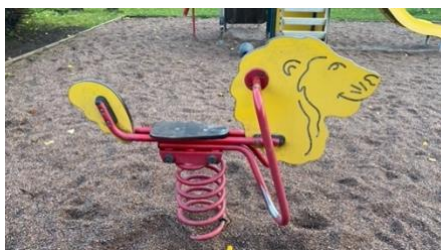
Redskap 5: Vippgunga typ 2a

Tillverkare: Hags	Fallhöjd (mm): 600
Art. nr:	ID-Märkning: Saknas
Art. namn:	Identifierade fel: Ja

Utbyte av slitna eller defekta delar.
Sittdyna saknas.

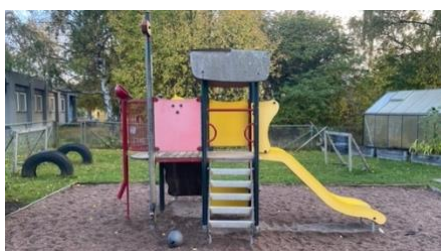
Redskap 6: Vidbyggd rutschbana

Tillverkare: Hags	Fallhöjd (mm): 1000
Art. nr: 608218 Unimini	ID-Märkning:
Art. namn: Zermatt HPL	Identifierade fel: Ja

Avståndet mellan marknivå och ovasida av rutschens utåkningssektion är större än 200 mm.

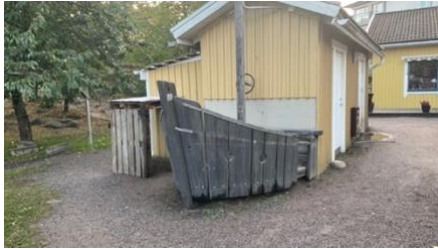
Redskap 7: Lekbåt

Tillverkare: P. Andersson, D. E. Malmberg, B. Thorén	Fallhöjd (mm): 700
Art. nr:	ID-Märkning: Saknas
Art. namn: Arken	Identifierade fel: Ja

Underhåll av stötdämpande underlag som är hårt packat.

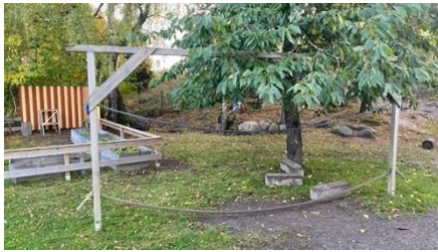
Redskap 8: Balanslek

Tillverkare:	Fallhöjd (mm): <600
Art. nr:	ID-Märkning: Saknas
Art. namn:	Identifierade fel: Ja
