Årlig säkerhetsbesiktning av lekplats  
#10 Ljusterö Fsk

2022-09-21

| Lekplatsens namn: | #10 Ljusterö Fsk | Typ: | Förskola |
| Adress: | Mellansjövägen 60c | Postort: | 184 95 Ljusterö |

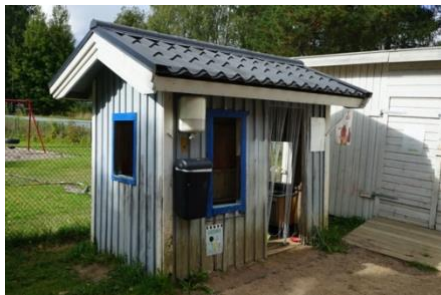
#### Redskap 2: Lekhus

| Art. nr: | ID-Märkning: | Saknas |

Utbyte av slitna eller defekta delar.  
Det finns röta i lekhusets panel.

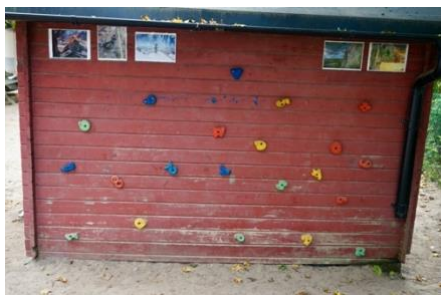
#### Redskap 3: Klättervägg

| Art. nr: | ID-Märkning: | Saknas |

Underhåll av stötdämpande underlag som är hårt packat.

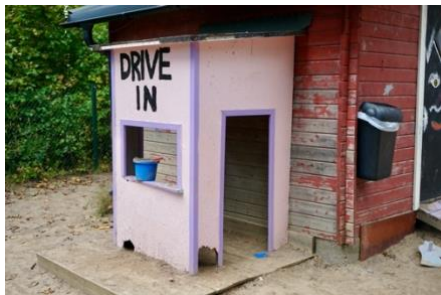
#### Redskap 4: Lekhus

| Art. nr: | ID-Märkning: | Saknas |

Det finns vassa/spetsiga kanter på flera ställen där redskapet är slitet/trasigt.

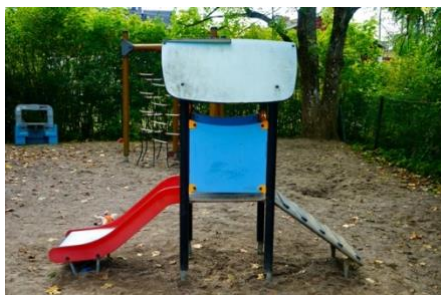
#### Redskap 7: Vidbyggd rutschbana

Underhåll av stötdämpande underlag som är hårt packat.

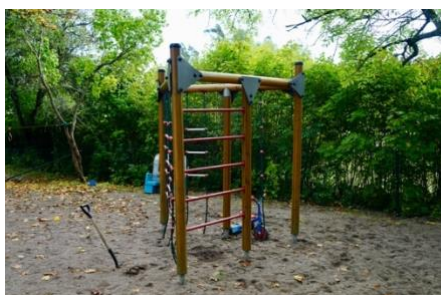
### Redskap 8: Klätterställning

| <b>Art. nr:</b> | <b>ID-Märkning:</b> Saknas |

Det finns slitna kättinglänkar i klätterrepets upphängningsanordning.

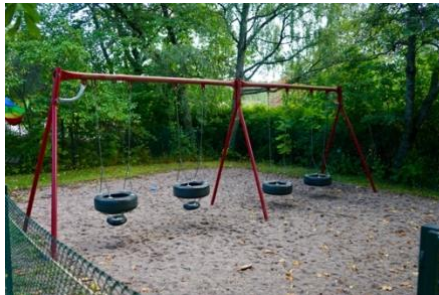
## Redskap 9: Gungställning

| Art. nr: | ID-Märkning: <b>Saknas</b> |
