Årlig säkerhetsbesiktning av lekplats
#31 Ljusterö skola

2022-09-21

Lekplatsens namn:	#31 Ljusterö skola	Typ:	Skola
Adress:	Mellansjövägen 60a	Postort:	184 95 Ljusterö
Datum för besiktning:	2022-09-21	Protokoll upprättat:	2022-09-25

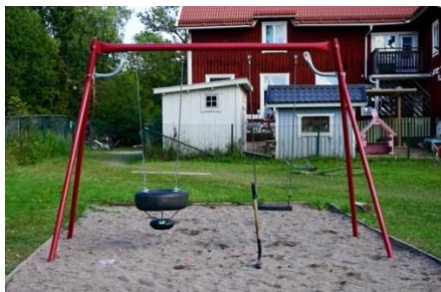
Redskap 1: Gungställning

Tillverkare: Hags	Fallhöjd (mm): 1400
Art. nr:	ID-Märkning: Saknas
Art. namn:	Identifierade fel: Ja

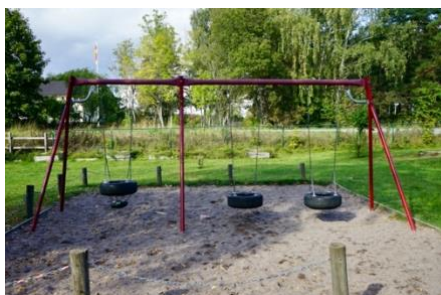
Redskap 3: Gungställning

Tillverkare: Hags	Fallhöjd (mm): 1400
Art. nr:	ID-Märkning: Saknas
Art. namn:	Identifierade fel: Ja

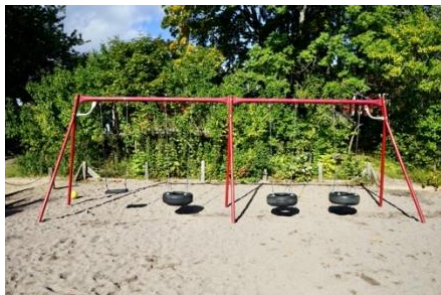
Redskap 4: Gungställning

Tillverkare: Hags	Fallhöjd (mm): 1400
Art. nr:	ID-Märkning: Saknas
Art. namn:	Identifierade fel: Ja

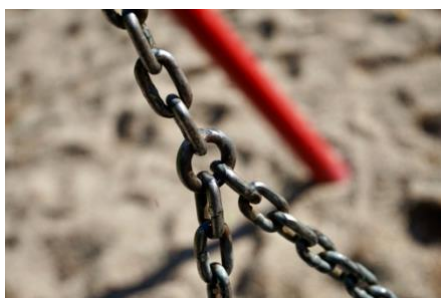
Fel nr: 4	Klassning: B
Avhjälpande underhåll	1176-7, 7.2

Det finns flera slitna kättinglänkar i gungsetsarnas upphängningselement.

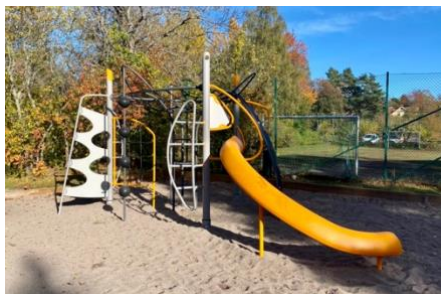
Redskap 5: Klätterställning

Tillverkare: Hags	Fallhöjd (mm): 2500
Art. nr: 8002141	ID-Märkning:
Art. namn: Agito Q	Identifierade fel: Ja

Täcklock saknas på stolpe.

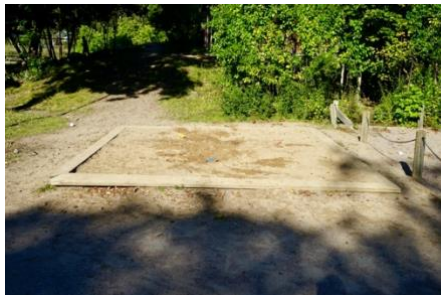
Redskap 6: Sandlåda

Tillverkare:	Fallhöjd (mm):	< 600
Art. nr:	ID-Märkning:	
Art. namn:	Identifierade fel:	Ja
