# Kyrkskolan/Ljusterö förskola

📍 Mellansjövägen 60C, 184 95 Ljusterö

En besiktning av Fastighetsskötaren AB.  
På uppdrag av Armada Fastighets AB.

14 redskap, 11 anmärkningar upptäcktes.

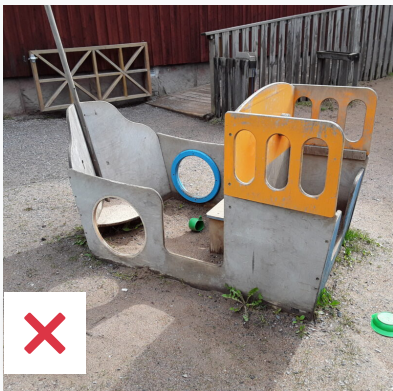
## 1. Fartyg

● C-fel.

Redskapets ytbeskaffenhet 1176-1 4.2.5

*Panel sitter löst*

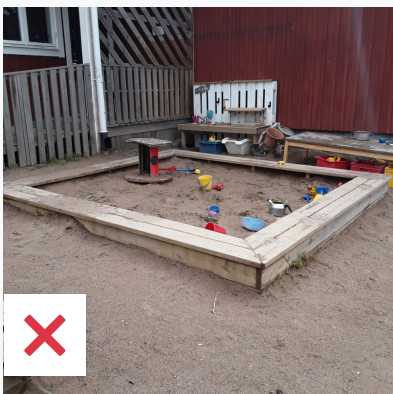
## 2. Sandlåda

● C-fel.

Fallutrymmets utsträckning 1176-1  
4.2.8.2.5

*Lekutrustning skall ha ett fritt  
fallutrymme på minimum av 1,5meter  
runt redskapet*

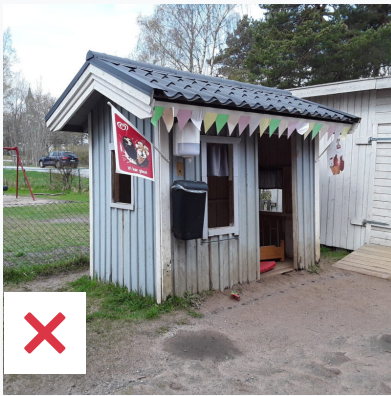
### 3. Lekhus

A-fel.

Ställen där huvud och hals kan fastna  
1176-1 4.2.7.2

*Öppning i takstol där provsond C passerar*

C-fel.

Redskapets ytbeskaffenhet 1176-1 4.2.5

*Trädelar ruttna*

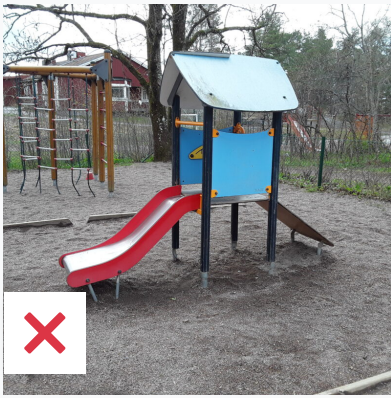
## 8. Rutsch

● B-fel.

Skydd mot skador på grund av  
islagsytans underlag 1176-1 4.2.8.5  
*Underlaget är för hårt*

Ställen där fingrar kan fastna 1176-1  
4.2.7.6  
*Öppning mellan rutsch och plattform där  
provsonden passerar*

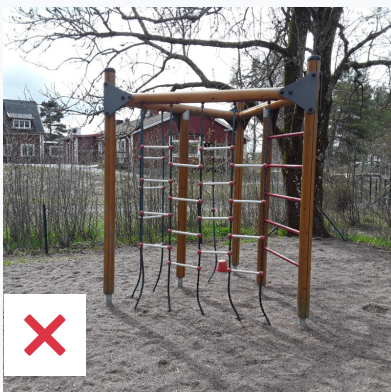
## 9. Klätterställning

● B-fel.

Skydd mot skador på grund av  
islagsytans underlag 1176-1 4.2.8.5  
*Underlaget är för hårt*

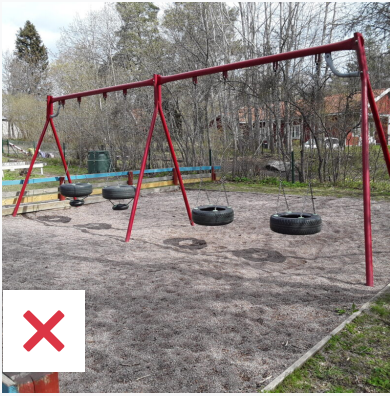
## 10. Gungställning

● B-fel.

Skydd mot skador på grund av  
islagsytans underlag 1176-1 4.2.8.5  
*Underlaget är för hårt*

Rutinmässigt underhåll 1176-7 8.2.6  
*Gropar under gungor*

Rutinmässigt underhåll 1176-7 8.2.6  
*Glapp i gungled*

Rek.avseende gungor 1176-1 4.2.8.2.1  
Bilaga A  
*Staket i fallutrymme*
