Ljusterö skola

KUND
Armada Fastighets AB

OBJEKTADRESS
Mellansjövägen 60a
Ljusterö

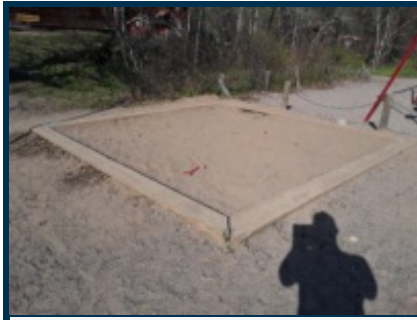
1

Sandlåda

1. Föremål i fallutrymme 1176-1 3.18

Lekutrustning skall ha ett fritt fallutrymme på minimum av 1,5m runt redskapet.
Stolpar i fallutrymme.

C

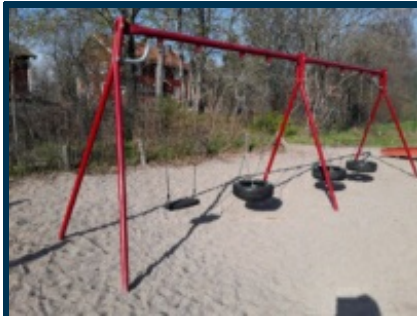
2

Gungställning

1. Rutinmässigt underhåll 1176-7 8.2.6

Kedjelänkar slitna

B

2. Gunga för låg 1176-2 4.2

Däckgungor för lågt monterad.

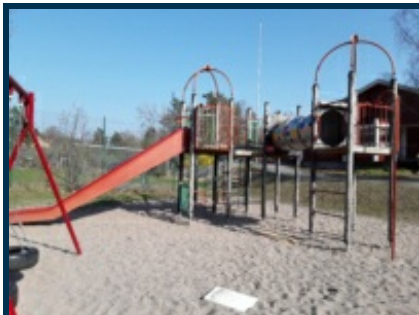
**3**

Klätterställning

1. Kvävningsrisk 1176-1 4.2.7

Mellanrum mellan staket och plattform där provsonden passerar.

A

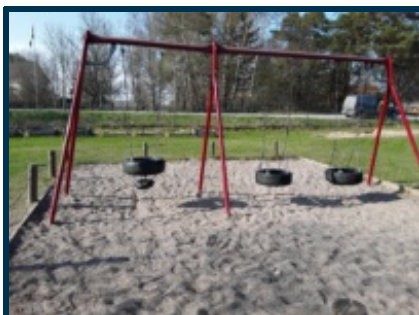
**5**

Gungställning

1. Stötdämpande underlag felaktigt 1176-1 4.2.8.5.2

Underlaget är för hårt.

B

2. Korrigerande underhåll 1176-7 8.2.7

Glapp i gungled.

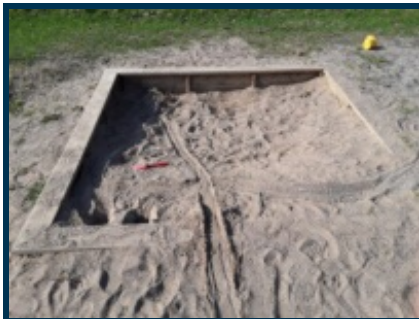
6

Sandlåda

Inga fel identifierade vid besiktningstillfället.
