Årlig säkerhetsbesiktning av lekplats
#32 Margretelundsskolan

2022-09-24

#32 Margretelundsskolan

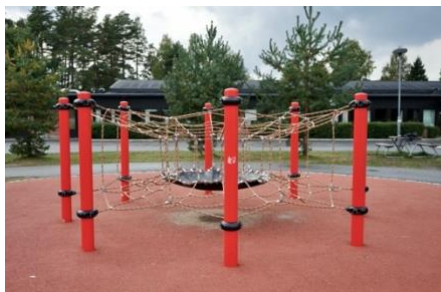
Redskap 1: Klätterställning

Tillverkare: Berliner/Hags	Fallhöjd (mm): 1600
Art. nr: 116726, 8039473	ID-Märkning:
Art. namn:	Identifierade fel: Ja

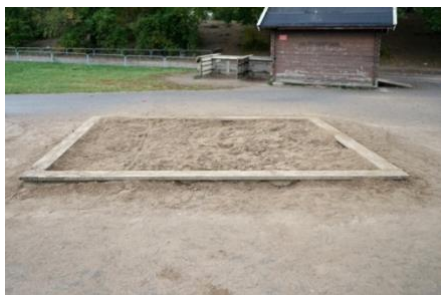
Redskap 2: Sandlåda

Tillverkare:	Fallhöjd (mm): <600
Art. nr:	ID-Märkning:
Art. namn:	Identifierade fel: Nej

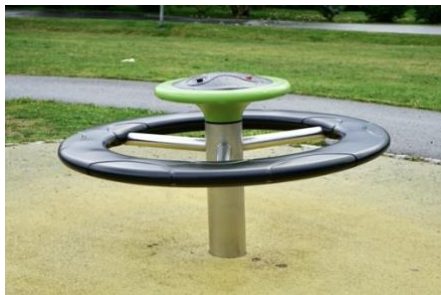
Redskap 4: Karusell

Tillverkare: Hags	Fallhöjd (mm): 700
Art. nr:	ID-Märkning: Saknas
Art. namn:	Identifierade fel: Ja

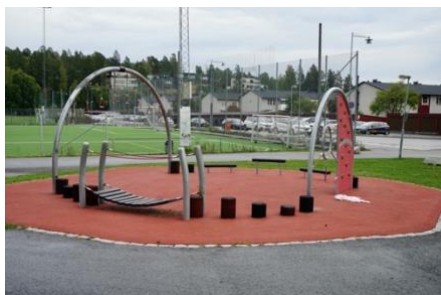
Redskap 5: Balansbana (sammansatt)

Tillverkare: Hags	Fallhöjd (mm): 2300
Art. nr:	ID-Märkning: Saknas
Art. namn:	Identifierade fel: Ja
