Årlig säkerhetsbesiktning av lekplats  
# 33 Nya Röllingbyskolan

2022-10-07

Lekplatsens namn:	# 33 Nya Röllingbyskolan	Typ:	Skola
Adress:	Hackstavägen 31	Postort:	184 32 Åkersberga
Datum för besiktning:	2022-10-07	Protokoll upprättat:	2022-10-09

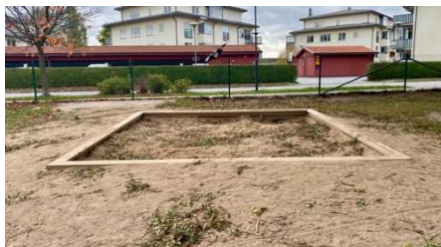
#### Redskap 1: Sandlåda

Tillverkare:	Fallhöjd (mm):	<600
Art. nr:	ID-Märkning:	
Art. namn:	Identifierade fel:	Nej

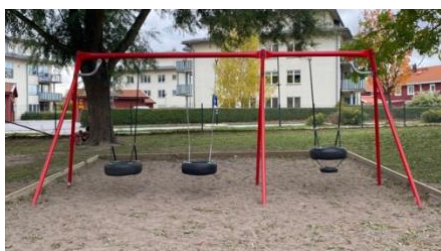
#### Redskap 2: Gungställning

Tillverkare: Hags	Fallhöjd (mm):	1500
Art. nr:	ID-Märkning:	Saknas
Art. namn:	Identifierade fel:	Ja

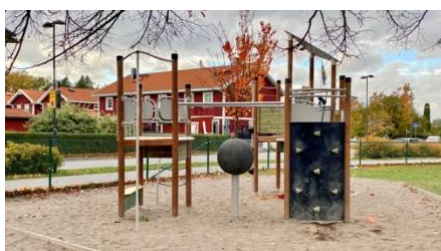
#### Redskap 3: Klätterställning

Tillverkare: Hags	Fallhöjd (mm):	2600
Art. nr: 8048388	ID-Märkning:	
Art. namn: Uniplay Ebriente	Identifierade fel:	Nej

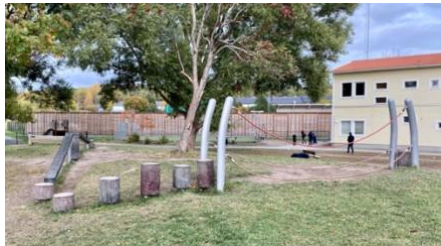
### Redskap 4: Balanslek

Tillverkare: Hags	Fallhöjd (mm): <600
Art. nr: NG250S	ID-Märkning:
Art. namn:	Identifierade fel: Nej

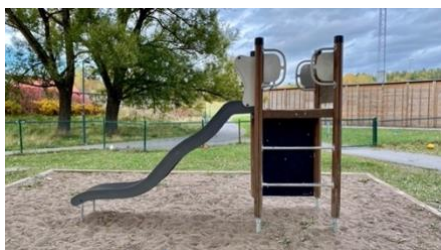
### Redskap 5: Vidbyggd rutschbana

Tillverkare: Hags	Fallhöjd (mm): 1650
Art. nr:	ID-Märkning: Saknas
Art. namn:	Identifierade fel: Ja

Påfyllning av löst fyllnadsmaterial upp till korrekt nivå enligt tillverkarens markering för marknivå.

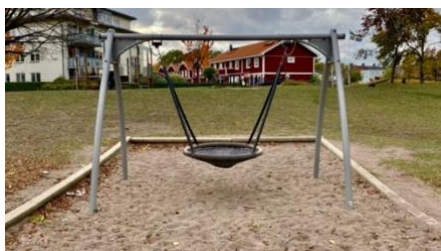
### Redskap 6: Gungställning

Tillverkare: Hags	Fallhöjd (mm): 1500
Art. nr:	ID-Märkning: Saknas
Art. namn:	Identifierade fel: Ja
