Årlig säkerhetsbesiktning av lekplats  
#13 Roslags-Kulla Fsk

2022-09-21

| Lekplatsens namn: | #13 Roslags-Kulla Fsk | Typ: | Förskola |
| Adress: | Rialavägen 4 | Postort: | 184 93 Åkersberga |

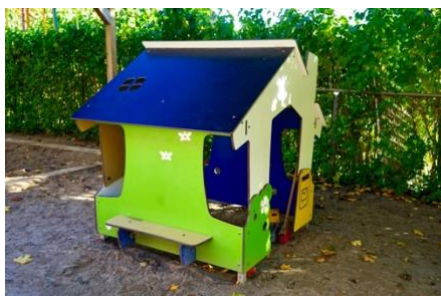
#### Redskap 2: Lekhus

| Art. nr: | ID-Märkning: Saknas |

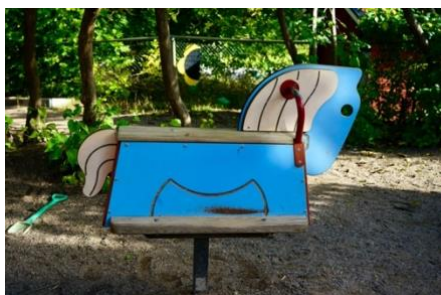
#### Redskap 4: Pendelgunga

| Art. nr: | ID-Märkning: Saknas |

Underhåll av stötdämpande underlag som är hårt packat.

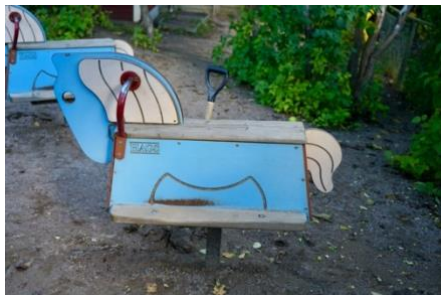
### Redskap 5: Pendelgunga

| Art. nr: | ID-Märkning: <b>Saknas</b> |

Underhåll av stötdämpande underlag som är hårt packat.

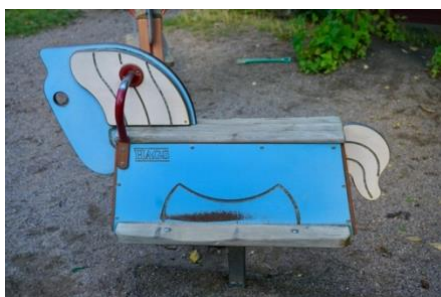
### Redskap 6: Pendelgunga

| Art. nr: | ID-Märkning: <b>Saknas</b> |

Underhåll av stötdämpande underlag som är hårt packat.

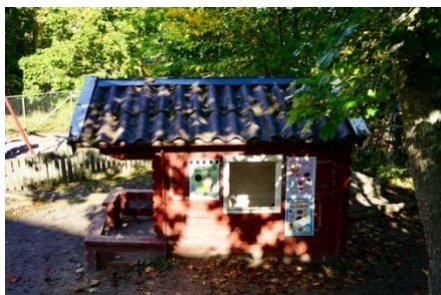
### Redskap 9: Lekhus

| Art. nr: | ID-Märkning: | Saknas |

Det finns vassa/spetsiga kanter på flera ställen där redskapet är slitet.
