Årlig säkerhetsbesiktning av lekplats
#35 Rydbo Skola

2022-09-18

Lekplatsens namn:	#35 Rydbo Skola	Typ:	Skola
Adress:	von Essens väg 9	Postort:	184 94 Åkersberga
Datum för besiktning:	2022-09-18	Protokoll upprättat:	2022-09-20

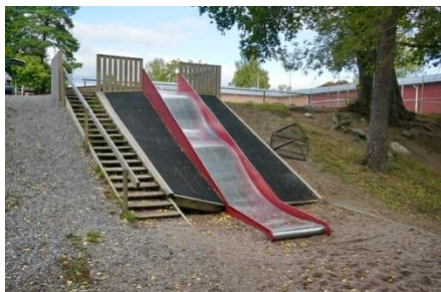
Redskap 1: Släntrutschbana

Tillverkare: Hags	Fallhöjd (mm): 1000
Art. nr:	ID-Märkning: Saknas
Art. namn:	Identifierade fel: Ja

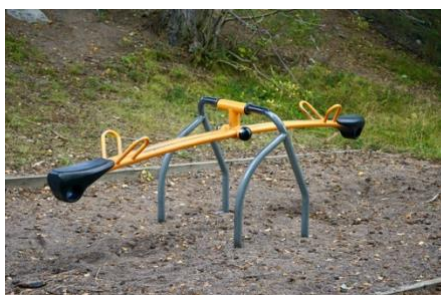
Redskap 2: Axial vippunga

Tillverkare: Hags	Fallhöjd (mm): 1200
Art. nr:	ID-Märkning: Saknas
Art. namn:	Identifierade fel: Ja

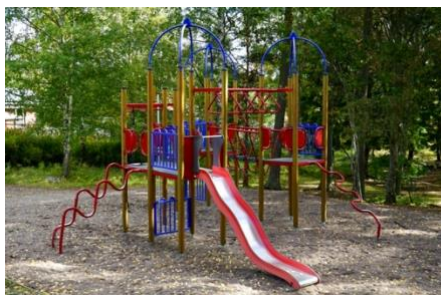
Redskap 3: Vidbyggd rutschbana

Tillverkare: Hags	Fallhöjd (mm): 2700
Art. nr: 408626 Uniplay	ID-Märkning:
Art. namn: Himalaya	Identifierade fel: Ja

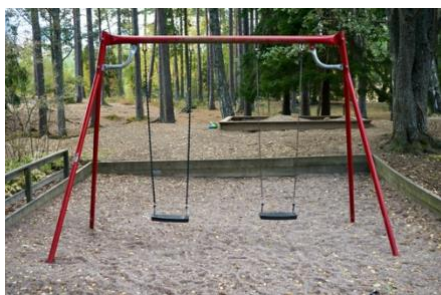
Redskap 4: Gungställning

Tillverkare: Hags	Fallhöjd (mm): 1400
Art. nr:	ID-Märkning: Saknas
Art. namn:	Identifierade fel: Ja

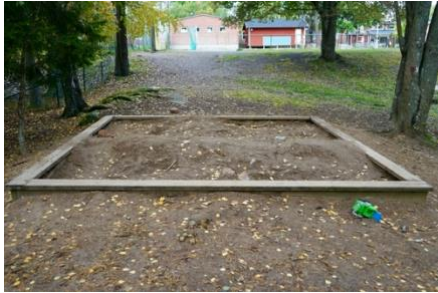
Redskap 5: Sandlåda

Tillverkare:	Fallhöjd (mm):	<600
Art. nr:	ID-Märkning:	
Art. namn:	Identifierade fel:	Nej
