# Rydbo skola

📍 von Essens väg 7, 184 94 Åkersberga

En besiktning av Fastighetsskötaren AB.  
På uppdrag av Armada Fastighets AB.

8 redskap, 12 anmärkningar upptäcktes.

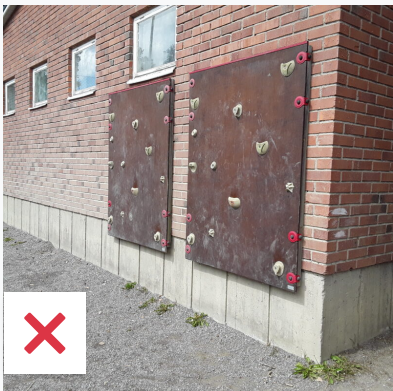
## 1. Klättervägg

● B-fel.

Skydd mot skador på grund av  
islagsytans underlag 1176-1 4.2.8.5  
*Underlaget saknar fallskydd*

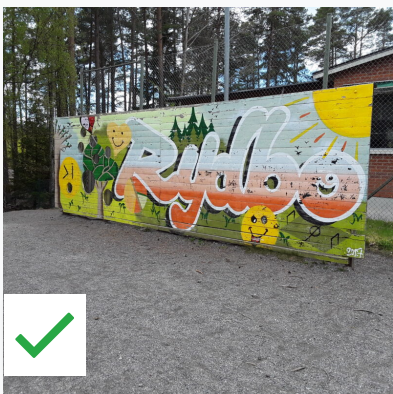
## 2. Bollvägg

*Inga fel identifierade vid besiktningstillfället.*

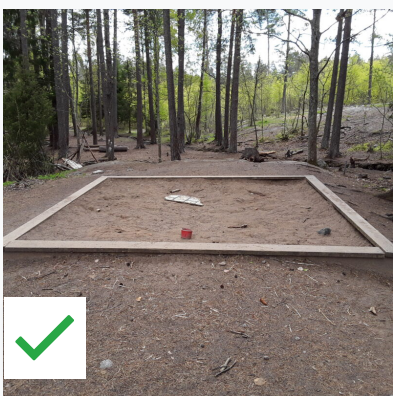
## 3. Sandlåda

*Inga fel identifierade vid besiktningstillfället.*

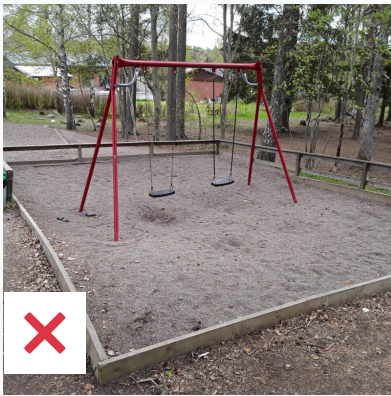
## 4. Gungställning

● B-fel.

Skydd mot skador på grund av  
islagsytans underlag 1176-1 4.2.8.5

*Underlaget är för hårt*

● C-fel.

Rutinmässigt underhåll 1176-7 8.2.6

*Gropar under gungor*

Korrigerande underhåll 1176-7 8.2.7

*Glapp i gungled*

Rek.avseende gungor 1176-1 4.2.8.2.1

*Staket i fallutrymme*

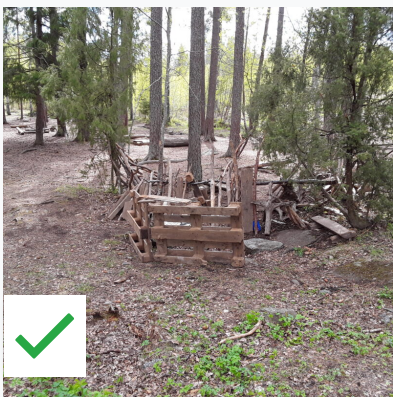
## 5. Övrigt

Koja, eget bygge

Ej besiktigad

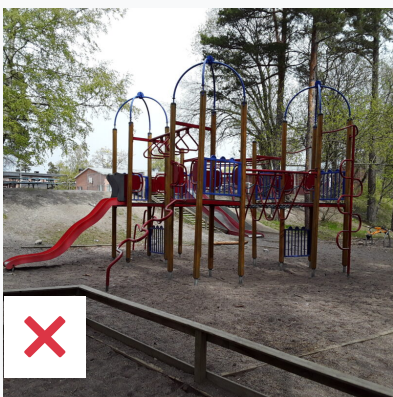
## 6. Klätterställning

● B-fel.

Skydd mot skador på grund av  
islagsytans underlag 1176-1 4.2.8.5  
*Underlaget är för hårt*

Rutinmässigt underhåll 1176-7 8.2.6  
*För lite fallsand*

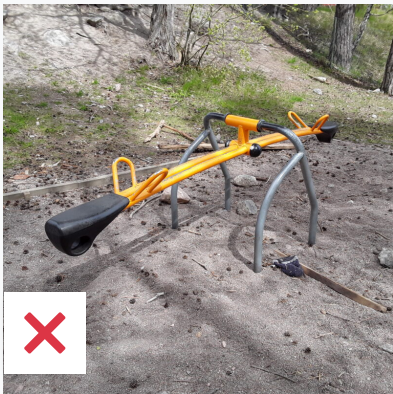
## 7. Vippgunga

#### ● B-fel.

Skydd mot skador på grund av  
islagsytans underlag 1176-1 4.2.8.5

*Underlaget är för hårt, stenar i  
fallutrymme.*

#### ● C-fel.

Korrigerande underhåll 1176-7 8.2.7

*Glapp i gungled*
