Årlig säkerhetsbesiktning av lekplats
#21 Säby Fsk

2022-09-29

Lekplatsens namn:	#21 Säby Fsk	Typ:	Förskola
Adress:	Säbygårdsvägen 2	Postort:	184 42 Åkersberga
Datum för besiktning:	2022-09-29	Protokoll upprättat:	2022-10-03

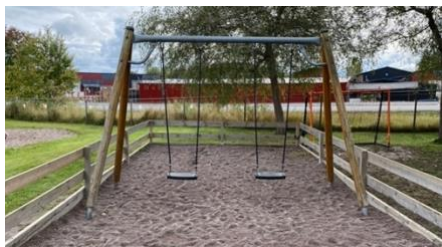
Redskap 1: Gungställning

Tillverkare: Hags	Fallhöjd (mm): 1400
Art. nr:	ID-Märkning: Saknas
Art. namn:	Identifierade fel: Ja

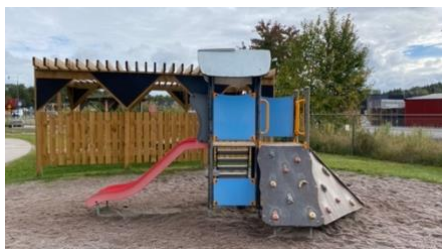
Redskap 2: Vidbyggd rutschbana

Tillverkare: Hags	Fallhöjd (mm): 1000
Art. nr:	ID-Märkning: Saknas
Art. namn:	Identifierade fel: Ja

Fel nr: 1	Klassning: C
Utåkningssektion	1176-3, 4.5

Avståndet mellan marknivå och ovansida av rutschens utåkningssektion är större än 200 mm.

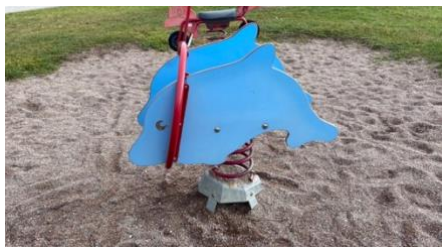
Redskap 4: Vippgunga typ 2a

Tillverkare: Hags	Fallhöjd (mm): 600
Art. nr:	ID-Märkning: Saknas
Art. namn:	Identifierade fel: Ja

Fel nr: 2	Klassning: C
Rutinmässigt underhåll	1176-7, 7.1

Påfyllning av löst fyllnadsmaterial upp till korrekt nivå enligt tillverkarens markering för marknivå.

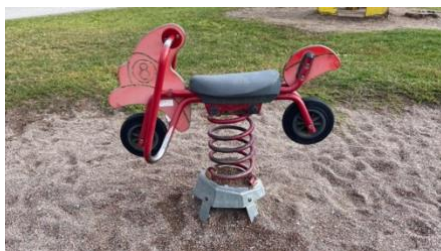
Redskap 5: Vippgunga typ 2a

Tillverkare: Hags	Fallhöjd (mm): 600
Art. nr:	ID-Märkning: Saknas
Art. namn:	Identifierade fel: Ja

Fel nr: 3	Klassning: C
Rutinmässigt underhåll	1176-7, 7.1

Påfyllning av löst fyllnadsmaterial upp till korrekt nivå enligt tillverkarens markering för marknivå.

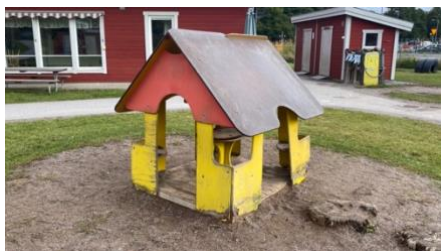
Redskap 6: Lekhus

Tillverkare: Hags	Fallhöjd (mm): <600
Art. nr:	ID-Märkning: Saknas
Art. namn:	Identifierade fel: Ja

Fel nr: 4	Klassning: C
Avhjälpande underhåll	1176-7, 7.2

Det finns många trasiga/slitna delar med röta i sig. Redskapet står snett.

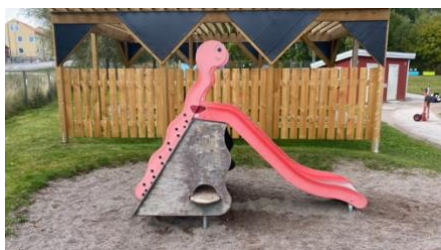
Redskap 7: Fristående rutschbana

Tillverkare: Hags	Fallhöjd (mm): 1000
Art. nr:	ID-Märkning: Saknas
Art. namn:	Identifierade fel: Ja

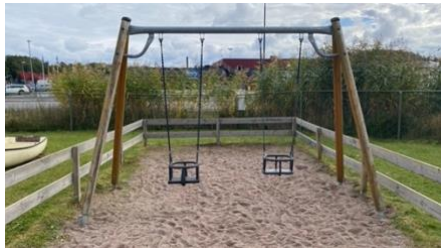
Redskap 9: Gungställning

Tillverkare: Hags	Fallhöjd (mm): 1400
Art. nr:	ID-Märkning: Saknas
Art. namn:	Identifierade fel: Ja

Fel nr: 5	Klassning: C
Avhjälpare underhåll	1176-7, 7.2

Det finns flera slitna kättinglänkar i gungsitsarnas upphängningselement.

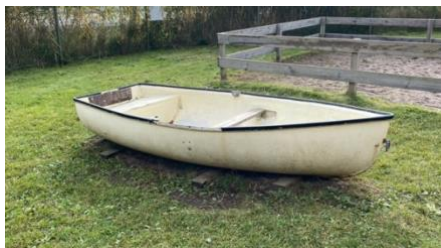
Redskap 10: Lekbåt

Tillverkare:	Fallhöjd (mm): <600
Art. nr:	ID-Märkning: Saknas
Art. namn:	Identifierade fel: Ja

Fel nr: 6	Klassning: C
Redskapets ytbeskaffenhet	1176-1, 4.2.5

Det finns vassa/spetsiga komponenter på ett flertal ställen.

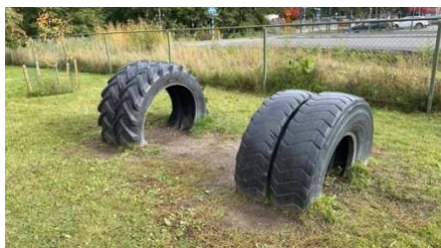
Redskap 11: Kryptunnel

Tillverkare:	Fallhöjd (mm): 950
Art. nr:	ID-Märkning: Saknas
Art. namn:	Identifierade fel: Ja

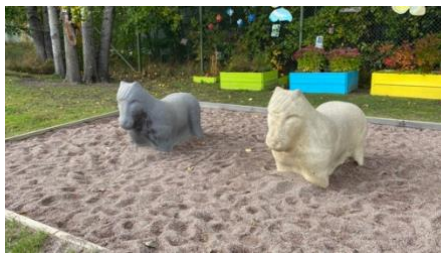
Redskap 13: Lekskulpturer

Tillverkare: Lissy Boesen	Fallhöjd (mm):	<600
Art. nr:	ID-Märkning:	Saknas
Art. namn:	Identifierade fel:	Ja

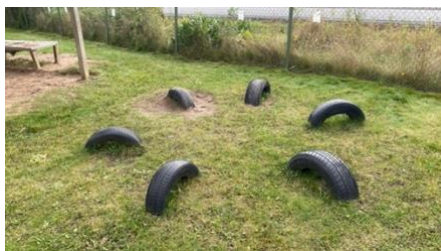
Redskap 14: Balanslek (däck)

Tillverkare:	Fallhöjd (mm):	<600
Art. nr:	ID-Märkning:	Saknas
Art. namn:	Identifierade fel:	Ja
