Årlig säkerhetsbesiktning av lekplats  
#37 Sjökarbyskolan

2022-09-25

#37 Sjökarbyskolan

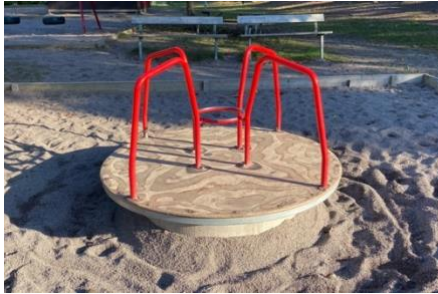
#### Redskap 1: Karusell

Tillverkare: Hags	Fallhöjd (mm): 1000
Art. nr:	ID-Märkning: Saknas
Art. namn:	Identifierade fel: Ja

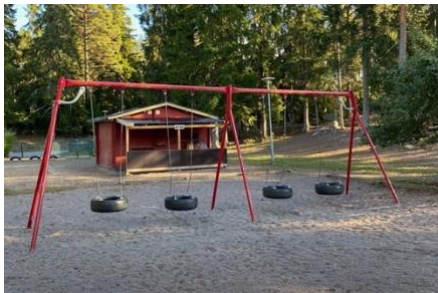
#### Redskap 2: Gungställning

Tillverkare: Hags	Fallhöjd (mm): 1500
Art. nr:	ID-Märkning: Saknas
Art. namn:	Identifierade fel: Ja

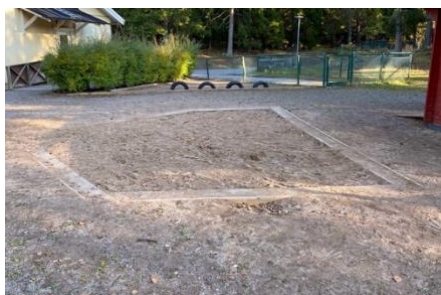
### Redskap 3: Sandlåda

<b>Tillverkare:</b>	<b>Fallhöjd (mm):</b> <600
<b>Art. nr:</b>	<b>ID-Märkning:</b>
<b>Art. namn:</b>	<b>Identifierade fel:</b> Nej

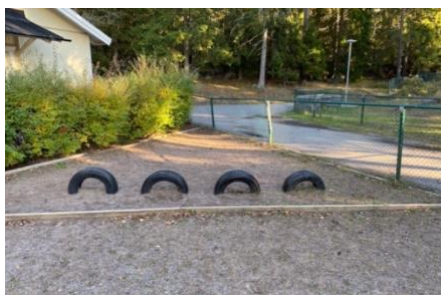
### Redskap 4: Balanslek

<b>Tillverkare:</b>	<b>Fallhöjd (mm):</b> <600
<b>Art. nr:</b>	<b>ID-Märkning:</b> Saknas
<b>Art. namn:</b>	<b>Identifierade fel:</b> Ja

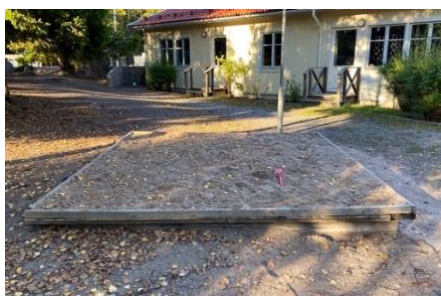
### Redskap 5: Sandlåda

<b>Tillverkare:</b>	<b>Fallhöjd (mm):</b> <600
<b>Art. nr:</b>	<b>ID-Märkning:</b>
<b>Art. namn:</b>	<b>Identifierade fel:</b> Nej

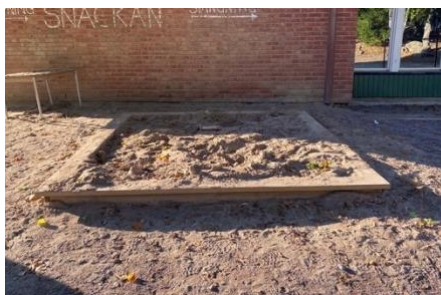
### Redskap 6: Sandlåda

<b>Tillverkare:</b>	<b>Fallhöjd (mm):</b> <600
<b>Art. nr:</b>	<b>ID-Märkning:</b>
<b>Art. namn:</b>	<b>Identifierade fel:</b> Nej

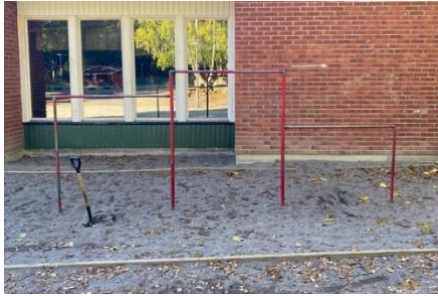
### Redskap 7: Volträcke

Tillverkare:	Fallhöjd (mm):	1800
Art. nr:	ID-Märkning:	Saknas
Art. namn:	Identifierade fel:	Ja

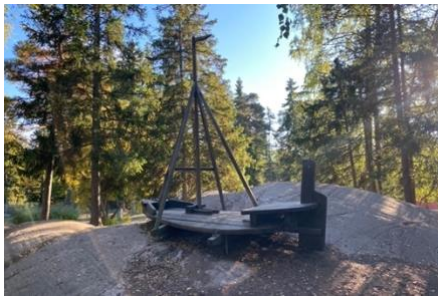
### Redskap 8: Lekskepp

Tillverkare:	Fallhöjd (mm):	900
Art. nr:	ID-Märkning:	Saknas
Art. namn:	Identifierade fel:	Ja

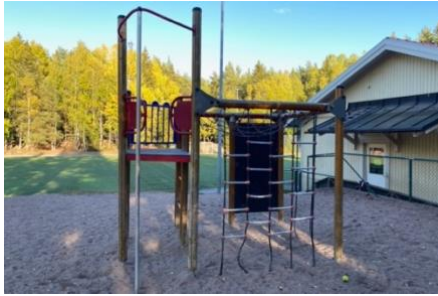
### Redskap 9: Klätterställning

<b>Tillverkare:</b> Hags	<b>Fallhöjd (mm):</b> 2200
<b>Art. nr:</b> 408134 Uniplay	<b>ID-Märkning:</b>
<b>Art. namn:</b> Wushi	<b>Identifierade fel:</b> Ja

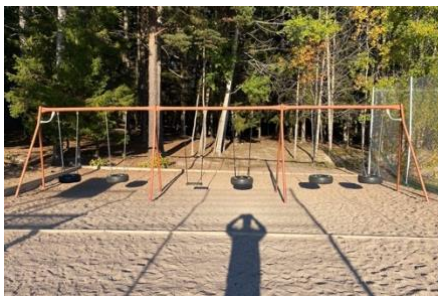
### Redskap 10: Gungställning

<b>Tillverkare:</b> Hags	<b>Fallhöjd (mm):</b> 1500
<b>Art. nr:</b>	<b>ID-Märkning:</b> Saknas
<b>Art. namn:</b>	<b>Identifierade fel:</b> Ja

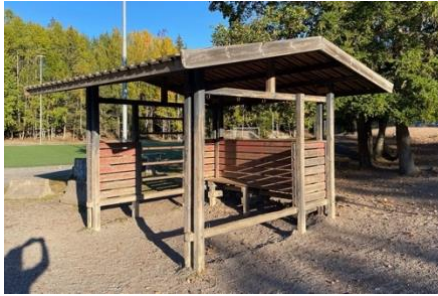
### Redskap 11: Pergola med klätterlek

Tillverkare:	Fallhöjd (mm):	2100
Art. nr:	ID-Märkning:	Saknas
Art. namn:	Identifierade fel:	Ja

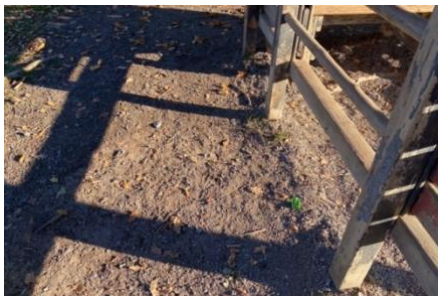
<b>Fel nr: 12</b>	<b>Klassning: A</b>
Redskap med en fri fallhöjd på mer än 600 mm	1176-1, 4.2.8.5.2

Det saknas stötdämpande underlag.

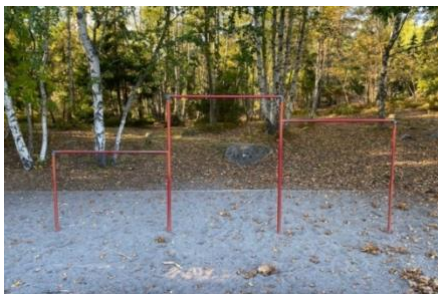
### Redskap 12: Volträcke

Tillverkare:	Fallhöjd (mm):	1800
Art. nr:	ID-Märkning:	Saknas
Art. namn:	Identifierade fel:	Ja

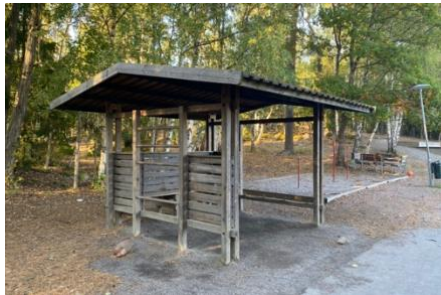
## Redskap 13: Pergola med klätterlek

Tillverkare:	Fallhöjd (mm):	2100
Art. nr:	ID-Märkning:	Saknas
Art. namn:	Identifierade fel:	Ja
