Årlig säkerhetsbesiktning av lekplats
#23 Söraskolans Fsk

2022-10-01

#23 Söraskolans Fsk

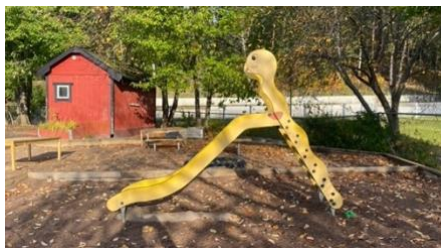
Redskap 3: Fristående rutschbana

Tillverkare: Hags	Fallhöjd (mm):	1000
Art. nr:	ID-Märkning:	Saknas
Art. namn:	Identifierade fel:	Ja

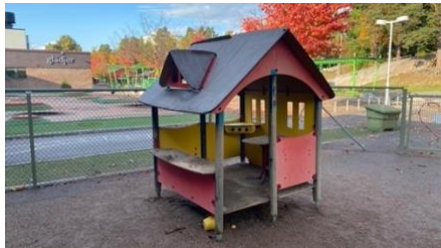
Redskap 5: Lekhus

Tillverkare: Hags	Fallhöjd (mm): <600
Art. nr:	ID-Märkning: Saknas
Art. namn:	Identifierade fel: Ja

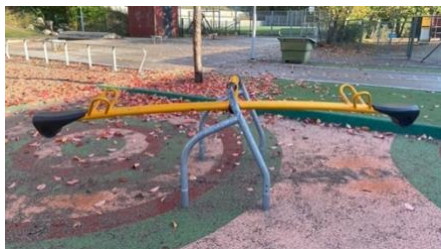
Redskap 7: Axial vippgunga

Tillverkare: Hags	Fallhöjd (mm): 1100
Art. nr:	ID-Märkning: Saknas
Art. namn:	Identifierade fel: Ja

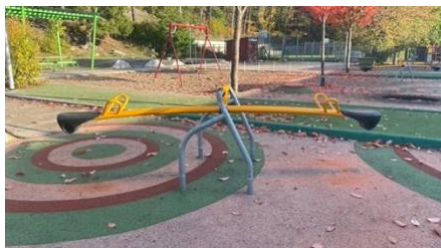
Redskap 8: Axial vippgunga

Tillverkare: Hags	Fallhöjd (mm): 1100
Art. nr:	ID-Märkning: Saknas
Art. namn:	Identifierade fel: Ja

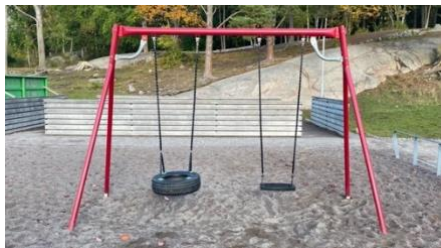
Redskap 11: Gungställning

Tillverkare: Hags	Fallhöjd (mm): 1400
Art. nr:	ID-Märkning: Saknas
Art. namn:	Identifierade fel: Ja

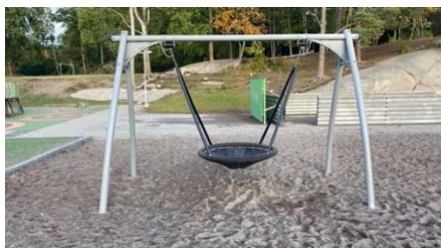
Redskap 12: Gungställning

Tillverkare: Hags	Fallhöjd (mm): 1500
Art. nr: 8000751	ID-Märkning:
Art. namn: Gruppunga Stratus	Identifierade fel: Ja

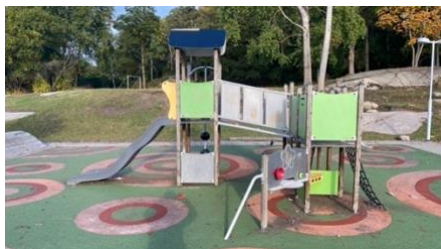
Redskap 13: Vidbyggd rutschbana

Tillverkare: Hags	Fallhöjd (mm): 1200
Art. nr:	ID-Märkning: Saknas
Art. namn:	Identifierade fel: Ja

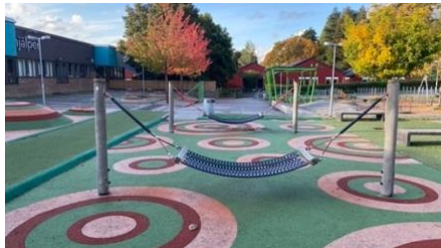
Redskap 14: Hängmattor

Tillverkare: Huck	Fallhöjd (mm): 1000
Art. nr: 805/4	ID-Märkning:
Art. namn:	Identifierade fel: Ja

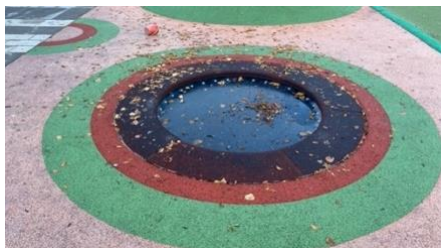
Redskap 15: Studsmatta

Tillverkare:	Fallhöjd (mm): 900
Art. nr:	ID-Märkning: Saknas
Art. namn:	Identifierade fel: Ja

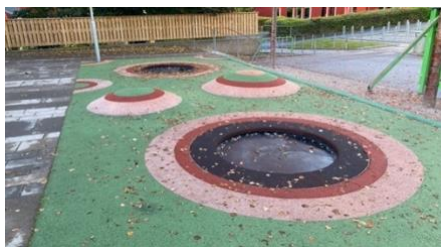
Redskap 16: Studsmattor

Tillverkare:	Fallhöjd (mm): 900
Art. nr:	ID-Märkning: Saknas
Art. namn:	Identifierade fel: Ja

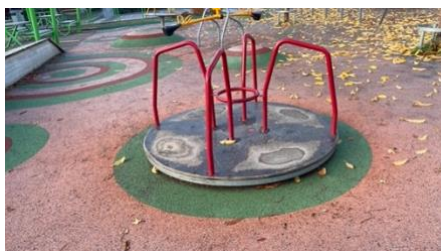
Redskap 17: Karusell

Tillverkare: Hags	Fallhöjd (mm): 1000
Art. nr:	ID-Märkning: Saknas
Art. namn:	Identifierade fel: Ja

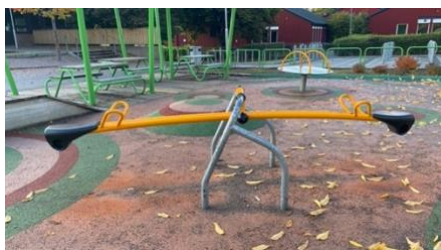
Redskap 18: Axial vippunga

Tillverkare: Hags	Fallhöjd (mm): 1000
Art. nr:	ID-Märkning: Saknas
Art. namn:	Identifierade fel: Ja

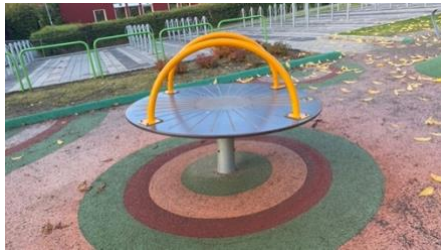
Redskap 19: Karusell

Tillverkare: Hags	Fallhöjd (mm): 600
Art. nr:	ID-Märkning: Saknas
Art. namn:	Identifierade fel: Ja

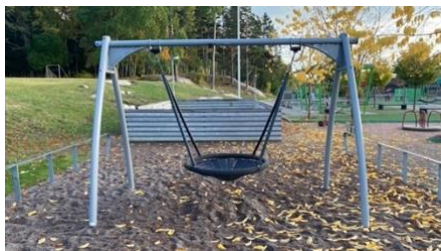
Redskap 20: Gungställning

Tillverkare: Hags	Fallhöjd (mm): 1500
Art. nr:	ID-Märkning: Saknas
Art. namn:	Identifierade fel: Ja

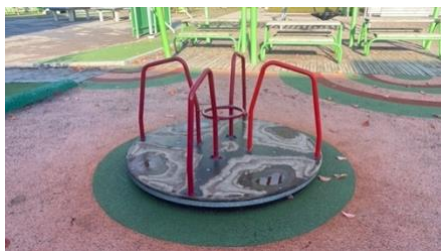
Redskap 21: Karusell

Tillverkare: Hags	Fallhöjd (mm): 1000
Art. nr:	ID-Märkning: Saknas
Art. namn:	Identifierade fel: Ja
