Årlig säkerhetsbesiktning av lekplats
#15 Sjöhästens Fsk

2022-09-25

Lekplatsens namn:	#15 Sjöhästens Fsk	Typ:	Förskola
Adress:	Sjökarbyvägen 20	Postort:	184 34 Åkersberga
Datum för besiktning:	2022-09-25	Protokoll upprättat:	2022-09-29

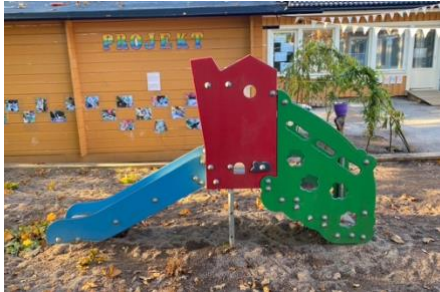
Redskap 1: Fristående rutschbana

Tillverkare: Kompan	Fallhöjd (mm): 600
Art. nr:	ID-Märkning: Saknas
Art. namn:	Identifierade fel: Ja

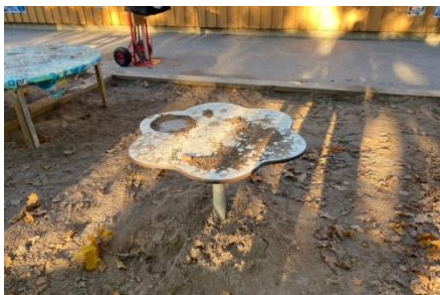
Redskap 3: Sandbord

Tillverkare: Hags	Fallhöjd (mm): <600
Art. nr:	ID-Märkning: Saknas
Art. namn:	Identifierade fel: Ja

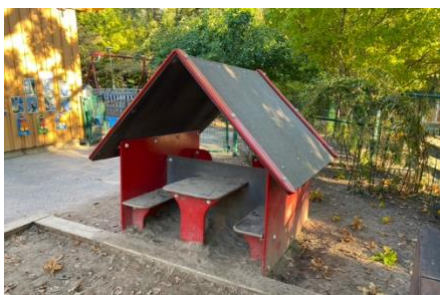
Redskap 4: Lekhus

Tillverkare: Kompan	Fallhöjd (mm): <600
Art. nr:	ID-Märkning: Saknas
Art. namn:	Identifierade fel: Ja

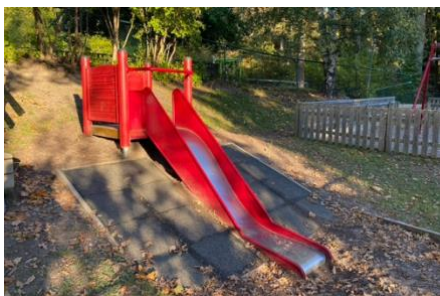
Redskap 5: Släntrutschbana

Tillverkare: Hags	Fallhöjd (mm): 1000
Art. nr:	ID-Märkning: Saknas
Art. namn:	Identifierade fel: Ja

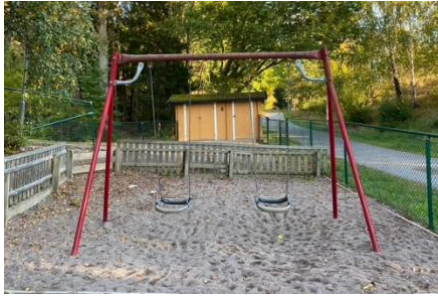
Redskap 6: Gungställning

Tillverkare: Hags	Fallhöjd (mm): 1400
Art. nr:	ID-Märkning: Saknas
Art. namn:	Identifierade fel: Ja

Fel nr: 1	Klassning: B
Skydd mot skador inom fallutrymmet	1176-1, 4.2.8.4

Det finns ett staket inom fallutrymmet.

Fel nr: 2	Klassning: C
Avhjälpare underhåll	1176-7, 7.2

Det finns flera slitna kättinglänkar i gungsitsarnas upphängningselement.

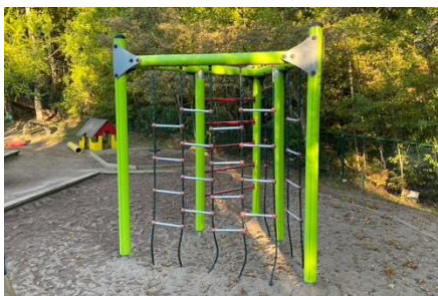
Redskap 7: Klätterställning

Tillverkare: Hags	Fallhöjd (mm): 2200
Art. nr:	ID-Märkning: Saknas
Art. namn:	Identifierade fel: Ja

Fel nr: 3	Klassning: C
Avhjälpare underhåll	1176-7, 7.2

Det finns slitna kättinglänkar som utgör klätterredskapets upphängningsanordning.

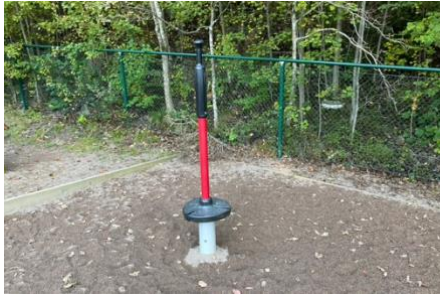
Redskap 8: Karusell

Tillverkare: Hags	Fallhöjd (mm): 1000
Art. nr:	ID-Märkning: Saknas
Art. namn:	Identifierade fel: Ja

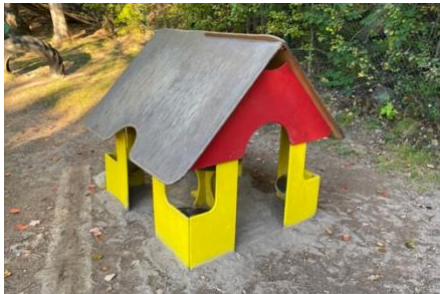
Redskap 9: Lekhus

Tillverkare: Hags	Fallhöjd (mm): <600
Art. nr:	ID-Märkning: Saknas
Art. namn: Tittut	Identifierade fel: Ja

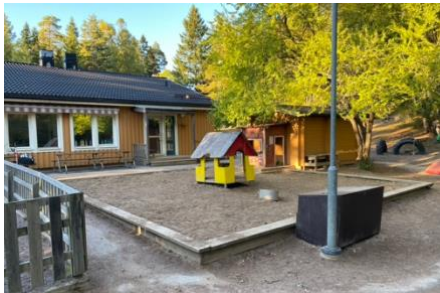
Redskap 10: Sandlåda med lekhus

Tillverkare: Hags	Fallhöjd (mm): <600
Art. nr:	ID-Märkning: Saknas
Art. namn: Tittut	Identifierade fel: Ja

Fel nr: 4	Klassning: A
Ställen där kläder/hår kan fastna	1176-1, 4.2.7.3

Ställen där kläder/hår kan fastna har identifierats i springa/glipa i yttertaket. Test är utfört enligt D.3.2.3 som resulterade i att knävring fastnade i springan

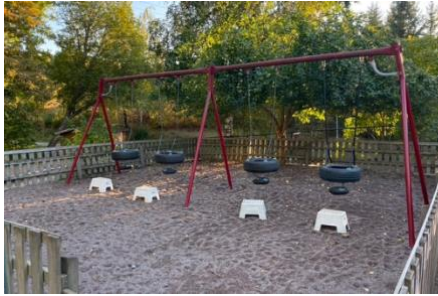
Redskap 11: Gungställning

Tillverkare: Hags	Fallhöjd (mm): 1500
Art. nr:	ID-Märkning: Saknas
Art. namn:	Identifierade fel: Ja

Fel nr: 5	Klassning: C
Avhjälpande underhåll	1176-7, 7.2

Det finns flera slitna kättinglänkar i gungsitsarnas upphängningselement.

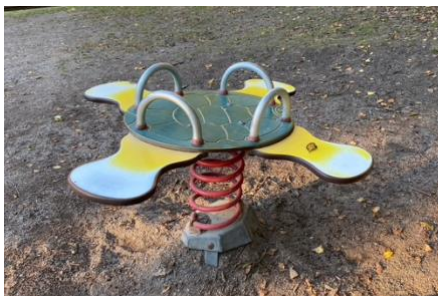
Redskap 12: Vippgunga typ 2a

Tillverkare: Hags	Fallhöjd (mm): 600
Art. nr:	ID-Märkning: Saknas
Art. namn:	Identifierade fel: Ja

Fel nr: 6	Klassning: C
Rutinmässigt underhåll	1176-7, 7.1

Redskapet är löst i sin infästning mot markfundament.

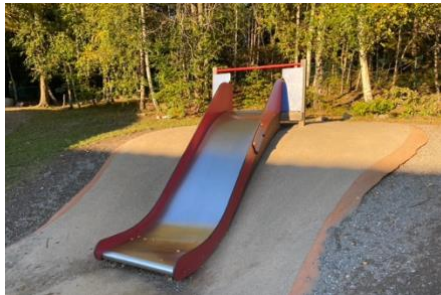
Redskap 14: Släntrutschbana

Tillverkare: Slottsbro	Fallhöjd (mm): 1000
Art. nr:	ID-Märkning: Saknas
Art. namn:	Identifierade fel: Ja
