Årlig säkerhetsbesiktning av lekplats
#18 Skärgårdsstads Fsk

2022-09-29

Lekplatsens namn:	#18 Skärgårdsstads Fsk	Typ:	Förskola
Adress:	Översättravägen 2	Postort:	184 70 Åkersberga
Datum för besiktning:	2022-09-29	Protokoll upprättat:	2022-10-04

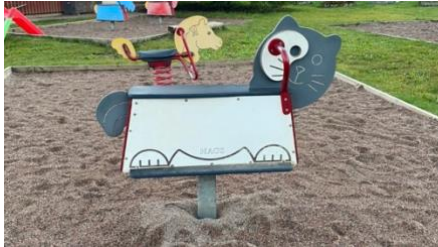
Redskap 1: Pendelgunga

Tillverkare: Hags	Fallhöjd (mm): 700
Art. nr:	ID-Märkning: Saknas
Art. namn:	Identifierade fel: Ja

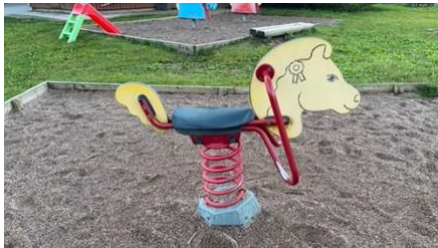
Redskap 2: Vippgunga typ 2a

Tillverkare: Hags	Fallhöjd (mm): 600
Art. nr:	ID-Märkning: Saknas
Art. namn:	Identifierade fel: Ja

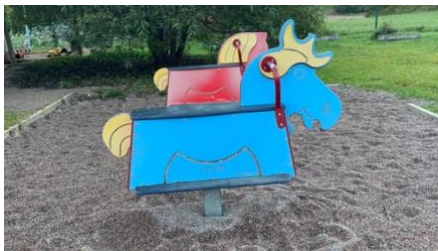
Redskap 3: Pendelgunga

Tillverkare: Hags	Fallhöjd (mm): 700
Art. nr:	ID-Märkning: Saknas
Art. namn:	Identifierade fel: Ja

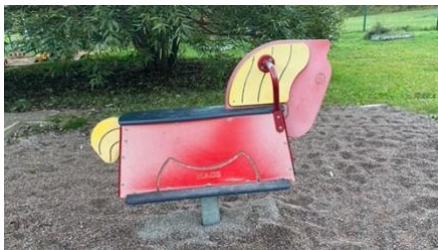
Redskap 4: Pendelgunga

Tillverkare: Hags	Fallhöjd (mm): 700
Art. nr:	ID-Märkning: Saknas
Art. namn:	Identifierade fel: Ja

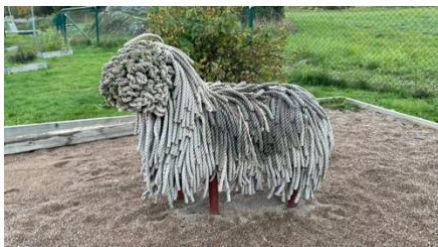
Redskap 5: Lekskulptur

Tillverkare:	Fallhöjd (mm): 700
Art. nr:	ID-Märkning: Saknas
Art. namn:	Identifierade fel: Ja

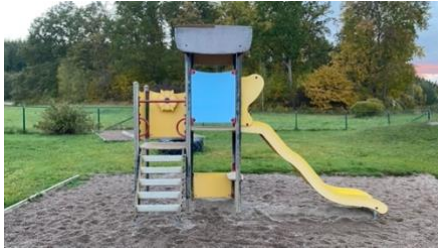
Redskap 6: Vidbyggd rutschbana

Tillverkare: Hags	Fallhöjd (mm): 1200
Art. nr:	ID-Märkning: Saknas
Art. namn:	Identifierade fel: Ja

Fel nr: 1	Klassning: C
Avhjälpande underhåll	1176-7, 7.2

Utbyte av slitna eller defekta delar. Yttertaket är slitet och flisar sig.

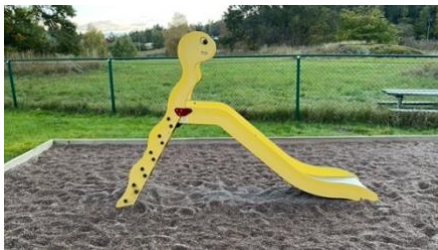
Redskap 8: Fristående rutschbana

Tillverkare: Hags	Fallhöjd (mm): 1000
Art. nr:	ID-Märkning: Saknas
Art. namn:	Identifierade fel: Ja

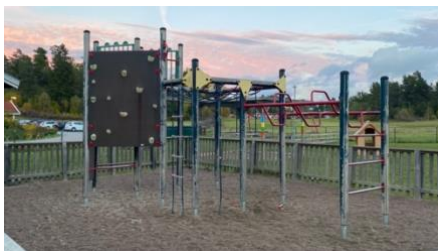
Redskap 9: Klätterställning

Tillverkare: Hags	Fallhöjd (mm): 2800
Art. nr: 408618 Uniplay	ID-Märkning:
Art. namn: Tolina	Identifierade fel: Ja

Fel nr: 2	Klassning: C
Avhjälpande underhåll	1176-7, 7.2

Det finns slitna delar av klätterlekens upphängningsanordning.

Utbyte av slitna eller defekta delar.

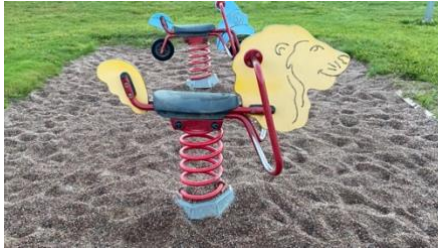
Redskap 10: Vippgunga typ 2a

Tillverkare: Hags	Fallhöjd (mm): 600
Art. nr:	ID-Märkning: Saknas
Art. namn:	Identifierade fel: Ja

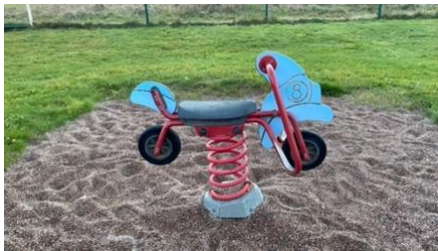
Redskap 11: Vippgunga typ 2a

Tillverkare: Hags	Fallhöjd (mm): 600
Art. nr:	ID-Märkning: Saknas
Art. namn:	Identifierade fel: Ja

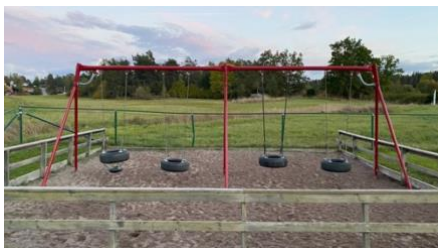
Redskap 14: Gungställning

Tillverkare: Hags	Fallhöjd (mm): 1500
Art. nr:	ID-Märkning: Saknas
Art. namn:	Identifierade fel: Ja

Fel nr: 3	Klassning: B
Ställen där fingrar kan fastna	1176-1, 4.2.7.6

Öppning i förgreningsögla har identifierats där fingrar kan fastna samtidigt som resten av kroppen är i rörelse eller fortsätter i en tvingad rörelse, t.ex. gungning.

Rundstavens smala del (8,6 mm) kan passera genom öppningen.

Rundstavens tjocka del (12 mm) kan inte passera öppningen.

Fel nr: 4	Klassning: B
Avhjälpande underhåll	1176-7, 7.2

Det finns flera slitna kättinglänkar i gungsitsarnas upphängningselement.

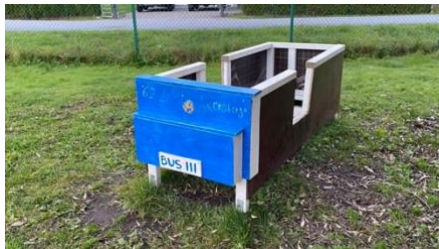
Redskap 15: Lekbil

Tillverkare:	Fallhöjd (mm): <600
Art. nr:	ID-Märkning: Saknas
Art. namn:	Identifierade fel: Ja

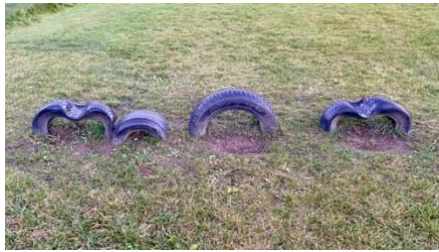
Redskap 16: Balanslek (däck)

Tillverkare:	Fallhöjd (mm): <600
Art. nr:	ID-Märkning: Saknas
Art. namn:	Identifierade fel: Ja
