Årlig säkerhetsbesiktning av lekplats
#38 Skärgårdsstadsskolan

2022-09-29

Lekplatsens namn:	#38 Skärgårdsstadsskolan	Typ:	Skola
Adress:	Tre Gruvors väg 1	Postort:	184 70 Åkersberga
Datum för besiktning:	2022-09-29	Protokoll upprättat:	2022-10-04

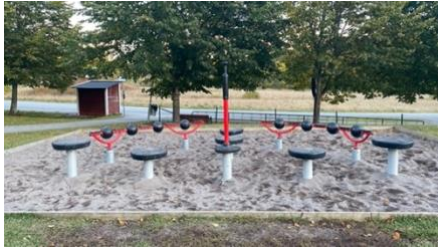
Redskap 1: Balanslek

Tillverkare: Hags	Fallhöjd (mm): 600
Art. nr:	ID-Märkning: Saknas
Art. namn:	Identifierade fel: Ja

Fel nr: 1	Klassning: C
Rutinmässigt underhåll	1176-7, 7.1

Päyfillning av löst fyllnadsmaterial upp till korrekt nivå enligt tillverkarens markering för marknivå.

Täcklock saknas på två ställen.

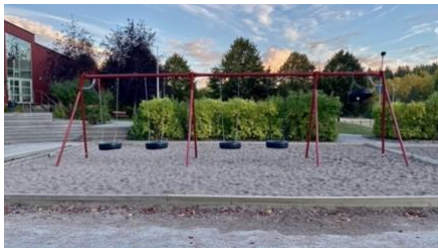
Redskap 2: Gungställning

Tillverkare: Hags	Fallhöjd (mm): 1500
Art. nr:	ID-Märkning: Saknas
Art. namn:	Identifierade fel: Ja

Fel nr: 2	Klassning: B
Avhjälpande underhåll	1176-7, 7.2

Kättinglänk till gungsitsens upphängning har gått av.

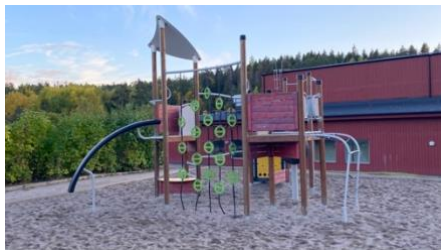
Redskap 3: Klätterställning

Tillverkare: Hags	Fallhöjd (mm): 2900
Art. nr: 8049116	ID-Märkning:
Art. namn: Uniplay Jilax	Identifierade fel: Ja

Utbyte av slitna eller defekta delar.
Det finns slitna delar av klätterredskapens upphängningsanordning.

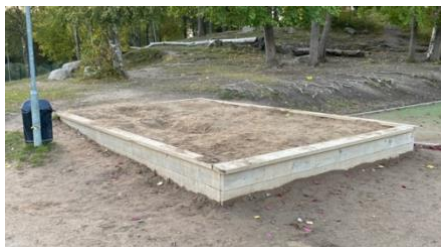
Redskap 4: Sandlåda

Tillverkare:	Fallhöjd (mm): <600
Art. nr:	ID-Märkning:
Art. namn:	Identifierade fel: Nej

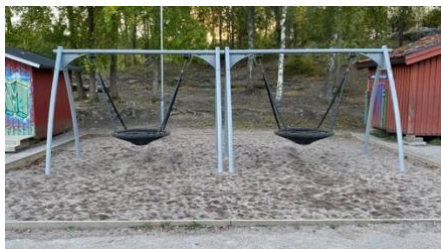
Redskap 5: Gungställning

Tillverkare: Hags	Fallhöjd (mm): 1500
Art. nr:	ID-Märkning: Saknas
Art. namn:	Identifierade fel: Ja
