Årlig säkerhetsbesiktning av lekplats
#17 Skoglundens Fsk

2022-09-29

Lekplatsens namn:	#17 Skoglundens Fsk	Typ:	Förskola
Adress:	Skärgårdsstadsvägen 11	Postort:	184 70 Åkersberga
Datum för besiktning:	2022-09-29	Protokoll upprättat:	2022-10-01

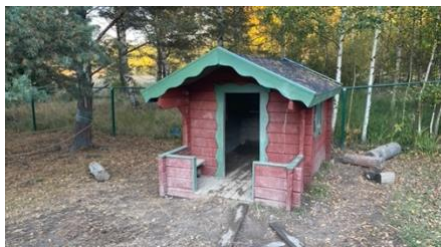
Redskap 1: Lekhus

Tillverkare:	Fallhöjd (mm):	<600
Art. nr:	ID-Märkning:	Saknas
Art. namn:	Identifierade fel:	Ja

Fel nr: 1	Klassning: C
Redskapets ytbeskaffenhet	1176-1, 4.2.5

Det finns utskjutande spikhuvuden.

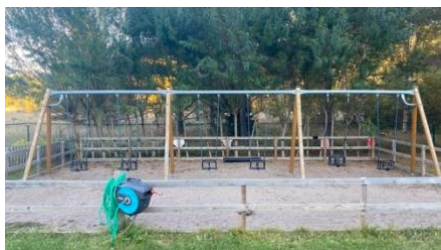
Redskap 2: Gungställning

Tillverkare: Hags	Fallhöjd (mm):	1400
Art. nr:	ID-Märkning:	Saknas
Art. namn:	Identifierade fel:	Ja

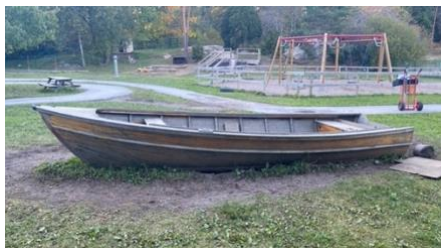
Redskap 3: Lekbåt

Tillverkare:	Fallhöjd (mm):	700
Art. nr:	ID-Märkning:	Saknas
Art. namn:	Identifierade fel:	Ja

Fel nr: 2	Klassning: C
Redskapets ytbeskaffenhet	1176-1, 4.2.5

Det finns utskjutande skruv.

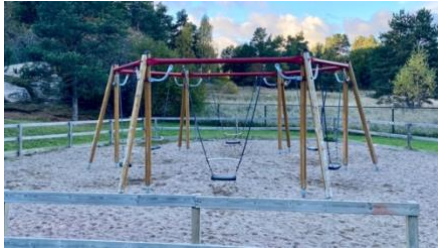
Redskap 4: Gungställning

Tillverkare: Hags	Fallhöjd (mm): 1500
Art. nr:	ID-Märkning: Saknas
Art. namn:	Identifierade fel: Ja

Fel nr: 3	Klassning: C
Rutinmässigt underhåll	1176-7, 7.1

Efterdragning. Hoppskydd sitter löst på flera gungsitser.

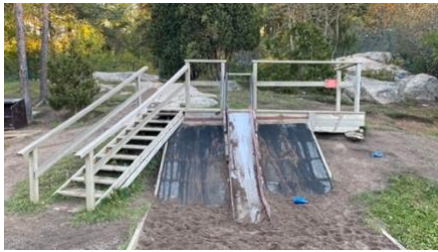
Redskap 5: Släntrutschbana

Tillverkare: Hags	Fallhöjd (mm): 1000
Art. nr:	ID-Märkning: Saknas
Art. namn:	Identifierade fel: Ja

! Besiktningensmannens påpekande

Marknivån är något hög i förhållande till leverantörens anvisningar.

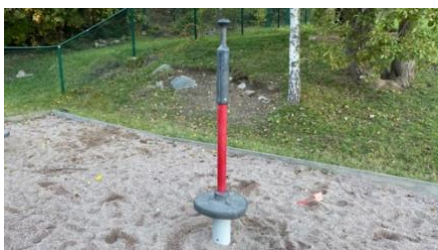
Redskap 7: Karusell

Tillverkare: Hags	Fallhöjd (mm): 1000
Art. nr:	ID-Märkning: Saknas
Art. namn:	Identifierade fel: Ja

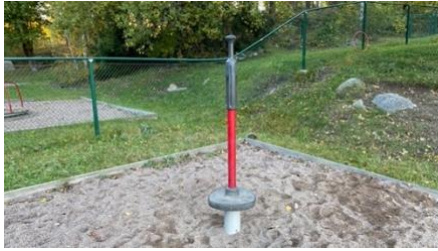
Redskap 8: Karusell

Tillverkare: Hags	Fallhöjd (mm): 1000
Art. nr:	ID-Märkning: Saknas
Art. namn:	Identifierade fel: Ja

Fel nr: 4	Klassning: C
Rutinmässigt underhåll	1176-7, 7.1

Infästningar/fästelement. Redskapet står ostadigt och vickar.

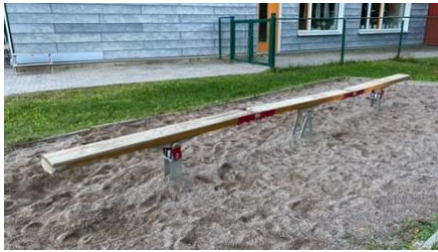
Redskap 9: Balanslek

Tillverkare: Hags	Fallhöjd (mm): <600
Art. nr:	ID-Märkning: Saknas
Art. namn:	Identifierade fel: Ja

Fel nr: 5	Klassning: C
Avhjälpande underhåll	1176-7, 7.2

Utbyte av slitna eller defekta delar.
Klämskydd är sprucket.

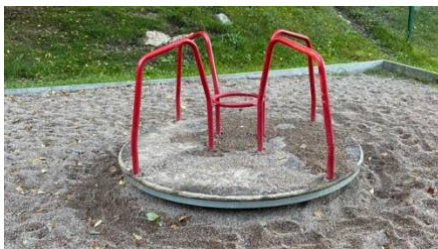
Redskap 10: Karusell

Tillverkare: Hags	Fallhöjd (mm): 1000
Art. nr:	ID-Märkning: Saknas
Art. namn:	Identifierade fel: Ja

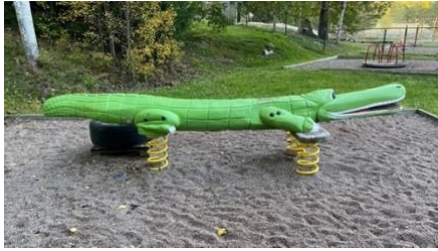
Redskap 11: Vippgunga typ 3a

Tillverkare: SIK-Holz	Fallhöjd (mm): 800
Art. nr: 1.41	ID-Märkning:
Art. namn:	Identifierade fel: Ja

Fel nr: 6	Klassning: C
Skydd mot skador inom fallutrymmet	1176-1, 4.2.8.4

Det står ett föremål med hårda kanter inom redskapets fallutrymme.
