# Skogslundens förskola

📍 Skärgårdsstadsvägen 11, 184 70 Åkersberga

En besiktning av Fastighetsskötaren AB.  
På uppdrag av Armada Fastighets AB.

15 redskap, 11 anmärkningar upptäcktes.

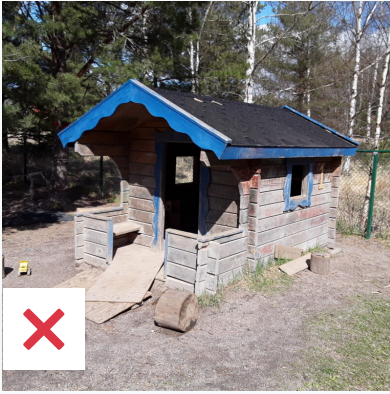
## 1. Lekhus

C-fel.

Redskapets ytbeskaffenhet 1176-1 4.2.5

*Utstickande spikar*

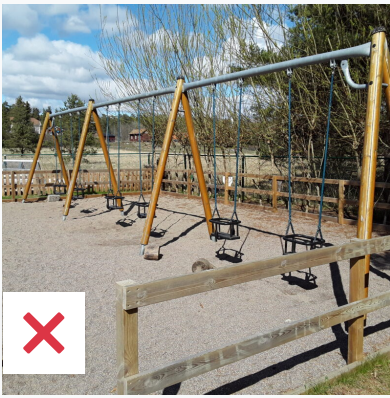
### 3. Gungställning

● B-fel.

Rek.avseende gungor 1176-1 4.2.8.2.1

*Staket i fallutrymme*

islagsytans underlag 1176-1 4.2.8.5

*Underlaget är för hårt*

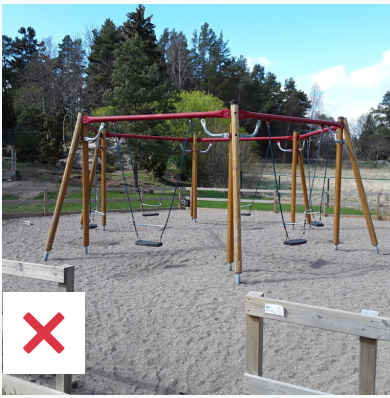
## 6. Gungställning

● B-fel.

Rutinmässigt underhåll 1176-7 8.2.6

*Gropar under gungor*

Rek.avseende gungor 1176-1 4.2.8.2.1

*Staket i fallutrymme*

*För lite fallsand*

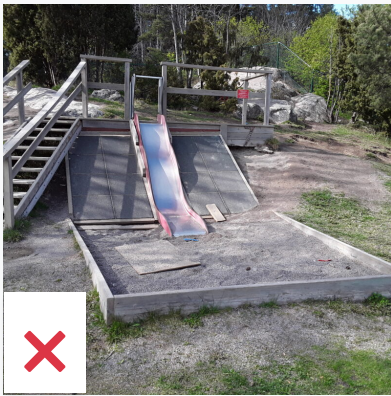
## 7. Släntrutsch

B-fel.

Skydd mot skador på grund av  
islagsytans underlag 1176-1 4.2.8.5

*Underlaget är för hårt vid  
utåkningssektionen*

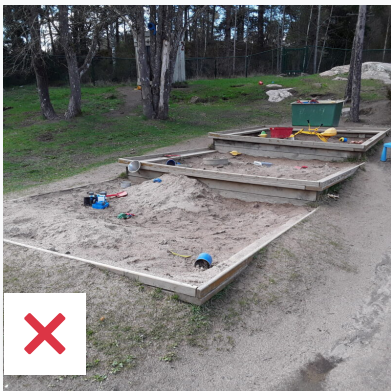
## 8. Sandlåda

C-fel.

Redskapets ytbeskaffenhet 1176-1 4.2.5

*Uppstickande spikar*

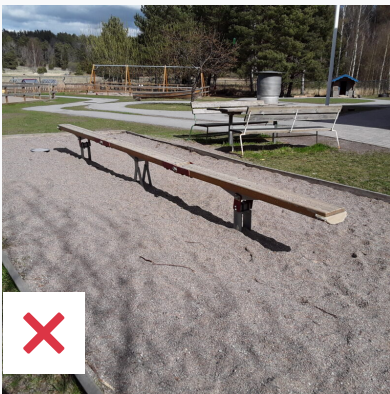
## 11. Balansgång

● C-fel.

Korrigerande underhåll 1176-7 8.2.7

*Gungled skadad*

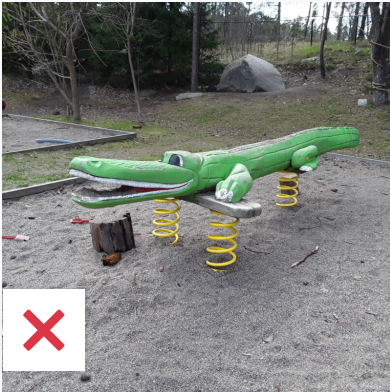
## 13. Fjäderlek

● B-fel.

Skydd mot skador på grund av  
islagsytans underlag 1176-1 4.2.8.5  
*Underlaget är för hårt*

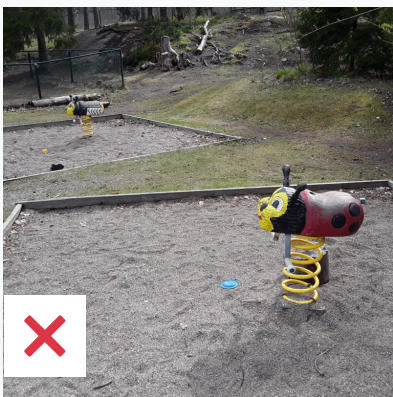
## 14. Fjäderlek

B-fel.

Skydd mot skador på grund av  
islagsytans underlag 1176-1 4.2.8.5

*Underlaget är för hårt*
