# Skärgårdsstads förskola

**BESIKTNINGSMAN**

Martin Edh

**OBJEKTADRESS**Översättravägen 2  
Skärgårdsstad**LOKALISERINGHÄNVISNING**

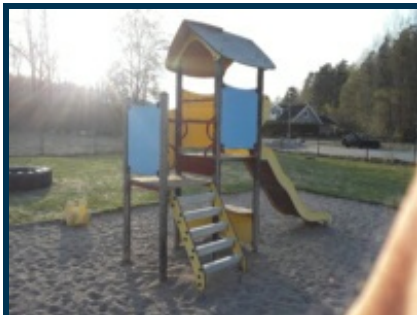
5

<b>TYP SKYL T</b>	Saknas
<b>TILLVERKARE</b>	Hags
<b>ANMÄRKNINGAR</b>	Ja, se nedan

1. Stötdämpande underlag felaktigt 1176-1 4.2.8.5.2

Underlaget är för hårt.

2. Rutinmässigt underhåll 1176-7 8.2.6

Trapp sitter löst.
