Årlig säkerhetsbesiktning av lekplats  
#19 Smedby Fsk

2022-09-18

#19 Smedby Fsk

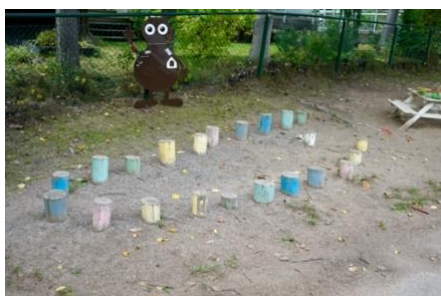
#### Redskap 3: Balanslek

Tillverkare:	Fallhöjd (mm): <600
Art. nr:	ID-Märkning: Saknas
Art. namn:	Identifierade fel: Ja

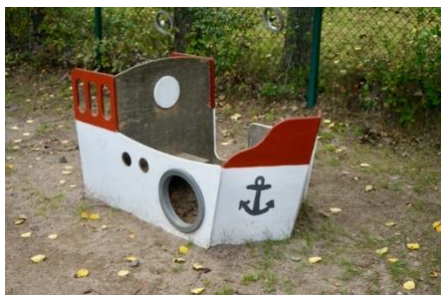
#### Redskap 4: Lekbåt

Tillverkare:	Fallhöjd (mm): <600
Art. nr:	ID-Märkning: Saknas
Art. namn:	Identifierade fel: Ja

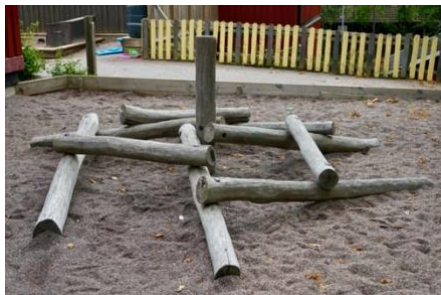
### Redskap 5: Klätterställning

Tillverkare:	Fallhöjd (mm):	<600
Art. nr:	ID-Märkning:	Saknas
Art. namn:	Identifierade fel:	Ja

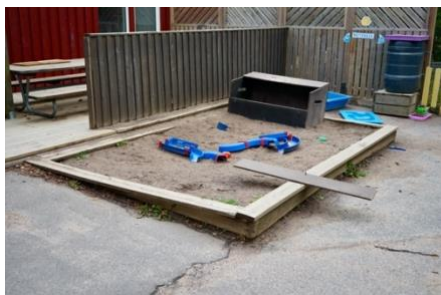
### Redskap 6: Sandlåda

Tillverkare:	Fallhöjd (mm):	<600
Art. nr:	ID-Märkning:	
Art. namn:	Identifierade fel:	Ja

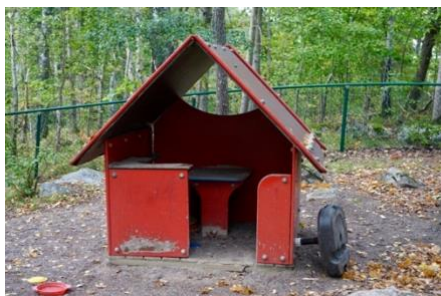
### Redskap 7: Lekhus

Tillverkare: Kompan	Fallhöjd (mm):	<600
Art. nr:	ID-Märkning:	Saknas
Art. namn:	Identifierade fel:	Ja

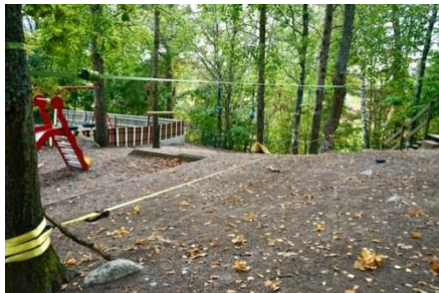
#### Redskap 8: Balanslek

<b>Tillverkare:</b>	<b>Fallhöjd (mm):</b>	< 600
<b>Art. nr:</b>	<b>ID-Märkning:</b>	Saknas
<b>Art. namn:</b>	<b>Identifierade fel:</b>	Ja

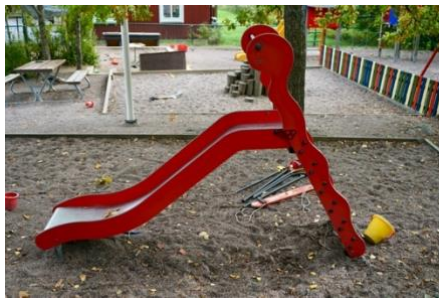
#### Redskap 9: Fristående rutschbana

<b>Tillverkare:</b> Hags	<b>Fallhöjd (mm):</b>	1000
<b>Art. nr:</b>	<b>ID-Märkning:</b>	Saknas
<b>Art. namn:</b>	<b>Identifierade fel:</b>	Ja

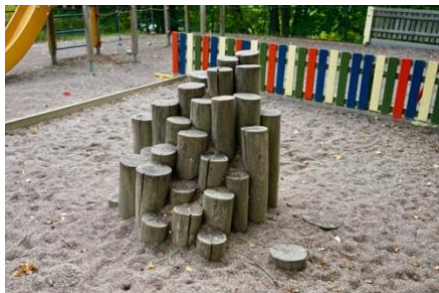
#### Redskap 10: Klätterlek

<b>Tillverkare:</b>	<b>Fallhöjd (mm):</b>	1100
<b>Art. nr:</b>	<b>ID-Märkning:</b>	Saknas
<b>Art. namn:</b>	<b>Identifierade fel:</b>	Ja

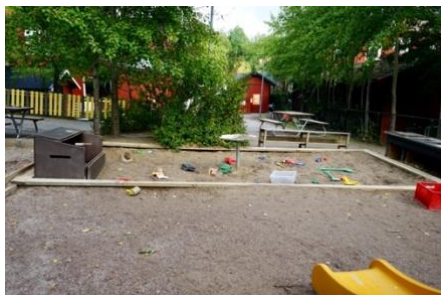
### Redskap 11: Sandlåda med sandbord

<b>Tillverkare:</b> Hags	<b>Fallhöjd (mm):</b> <600
<b>Art. nr:</b>	<b>ID-Märkning:</b> Saknas
<b>Art. namn:</b>	<b>Identifierade fel:</b> Ja

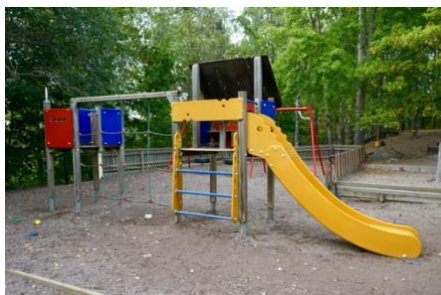
### Redskap 12: Vidbyggd rutschbana

<b>Tillverkare:</b> Kompan	<b>Fallhöjd (mm):</b> 2100
<b>Art. nr:</b>	<b>ID-Märkning:</b> Saknas
<b>Art. namn:</b>	<b>Identifierade fel:</b> Ja

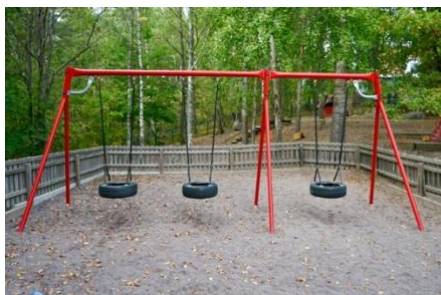
### Redskap 13: Gungställning

<b>Tillverkare:</b> Hags	<b>Fallhöjd (mm):</b> 1400
<b>Art. nr:</b>	<b>ID-Märkning:</b> Saknas
<b>Art. namn:</b>	<b>Identifierade fel:</b> Ja

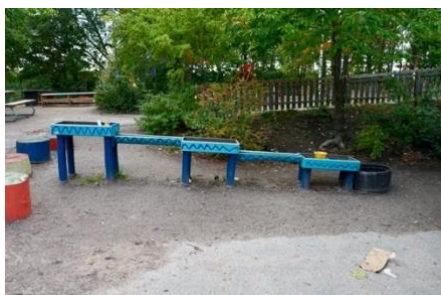
#### Redskap 14: Vattenlek

<b>Tillverkare:</b>	<b>Fallhöjd (mm):</b>	<600
<b>Art. nr:</b>	<b>ID-Märkning:</b>	Saknas
<b>Art. namn:</b>	<b>Identifierade fel:</b>	Ja

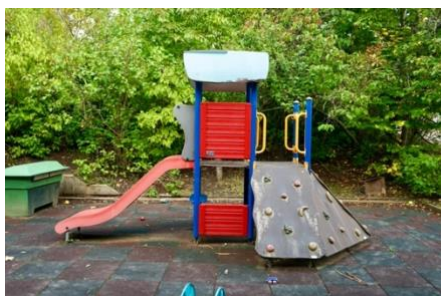
#### Redskap 15: Vidbyggd rutschbana

<b>Tillverkare:</b> Hags	<b>Fallhöjd (mm):</b>	1000
<b>Art. nr:</b> 606319 Unimini	<b>ID-Märkning:</b>	
<b>Art. namn:</b> Morian Trä	<b>Identifierade fel:</b>	Ja
