# Tuna förskola

📍 Borgvägen 34, 184 51 Österskär

En besiktning av Fastighetsskötaren AB.  
På uppdrag av Armada Fastighets AB.

17 redskap, 18 anmärkningar upptäcktes.

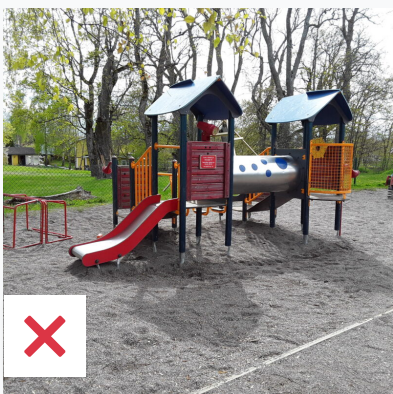
## 1. Klätterställning

B-fel.

Skydd mot skador på grund av  
islagsytans underlag 1176-1 4.2.8.5  
*Underlaget är för hårt*

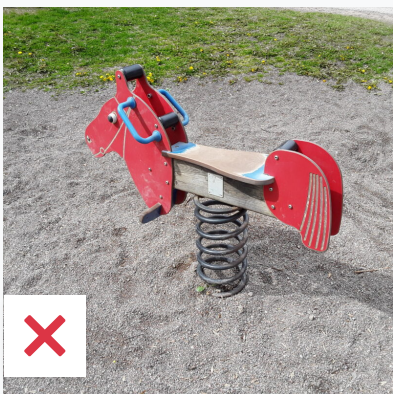
## 2. Fjäderlek

B-fel.

Skydd mot skador på grund av  
islagsytans underlag 1176-1 4.2.8.5  
*Underlaget är för hårt*

C-fel.

Rutinmässigt underhåll 1176-7 8.2.6  
*Glapp i infästning*

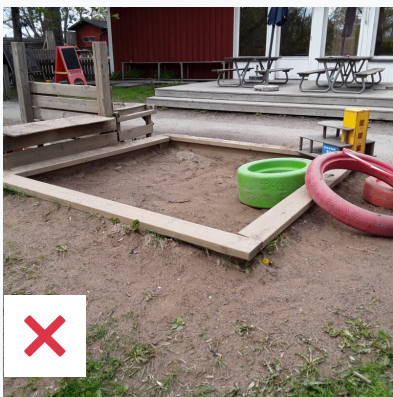
### 3. Sandlåda

● C-fel.

Föremål i fallutrymme 1176-1 3.18

*Lekutrustning skall ha ett fritt fallutrymme på 1,5meter runt redskapet*

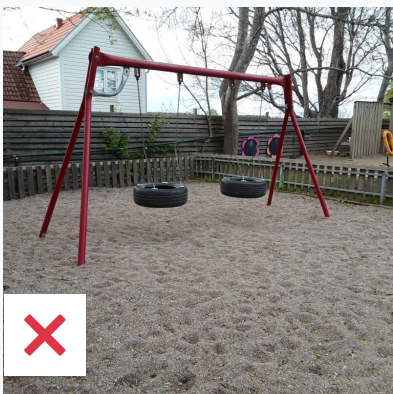
### 4. Gungställning

● B-fel.

Korrigerande underhåll 1176-7 8.2.7

*Glapp i gungled*

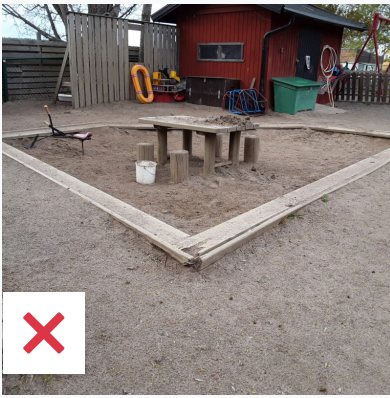
## 5. Sandlåda

C-fel.

Redskapets ytbeskaffenhet 1176-1 4.2.5

*Träram skadad och flisig, utstickande spikar*

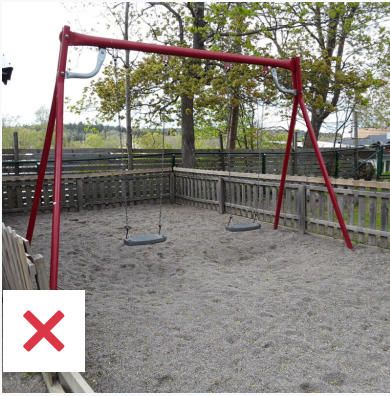
## 7. Gungställning

B-fel.

Skydd mot skador på grund av  
islagsytans underlag 1176-1 4.2.8.5

*Underlaget är för hårt*

Rek.avseende gungor 1176-1 4.2.8.2.1  
Bilaga A

*Staket i fallutrymme*

C-fel.

Rutinmässigt underhåll 1176-7 8.2.6

*Gropar under gungor*

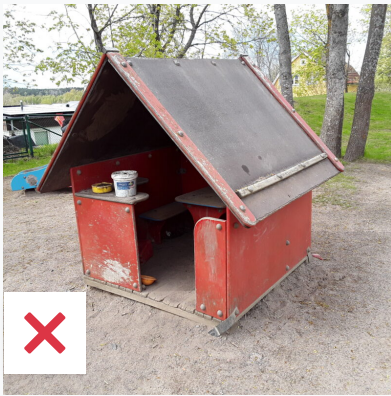
## 8. Lekhus

● C-fel.

Redskapets ytbeskaffenhet 1176-1 4.2.5  
*Trädelar ruttna och flisiga*

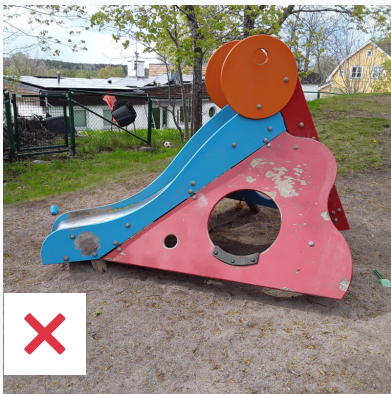
## 9. Rutsch

● B-fel.

Skydd mot skador på grund av  
islagsytans underlag 1176-1 4.2.8.5  
*Underlaget är för hårt*

● C-fel.

Redskapets ytbeskaffenhet 1176-1 4.2.5  
*Trädelar flisiga*

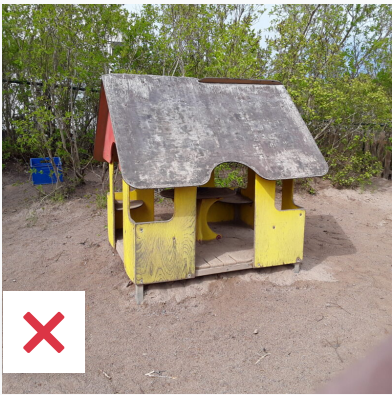
## 11. Lekhus

C-fel.

Redskapets ytbeskaffenhet 1176-1 4.2.5

*Trädelar flisiga*

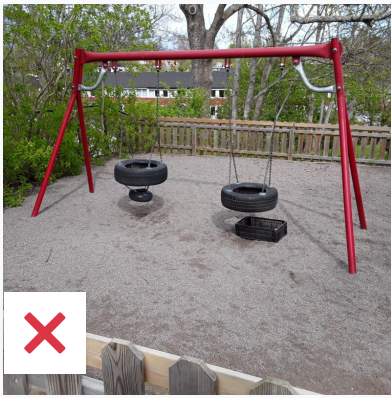
## 12. Gungställning

● B-fel.

Skydd mot skador på grund av  
islagsytans underlag 1176-1 4.2.8.5

*Underlaget är för hårt*

Rek.avseende gungor 1176-1 4.2.8.2.1  
Bilaga A

*Staket i fallutrymme*

Korrigerande underhåll 1176-7 8.2.7

*Glapp i gungled*

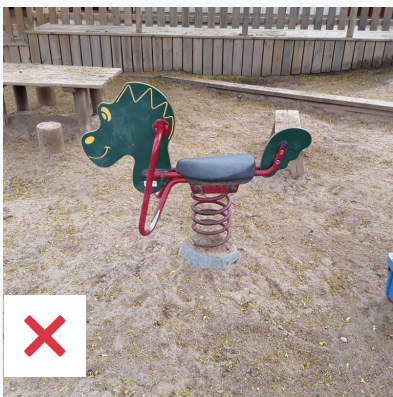
## 13. Fjäderlek

B-fel.

Skydd mot skador på grund av  
islagsytans underlag 1176-1 4.2.8.5

*Underlaget är för hårt*

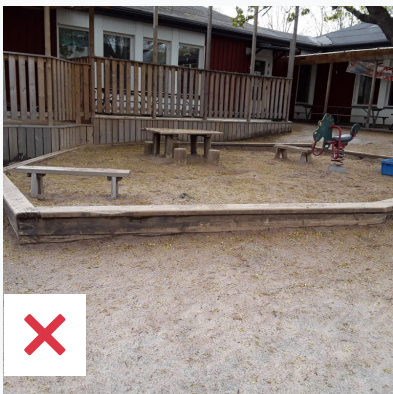
## 14. Sandlåda

C-fel.

Fritt utrymme 1176-1 4.2.8.2.3

*Lekutrustning skall ha ett fritt  
fallutrymme på 1,5meter runt redskapet*
