Årlig säkerhetsbesiktning av lekplats #43 Åkerstorpsskolan

2022-09-18

Lekplatsens namn:	#43 Åkerstorpsskolan	Typ:	Skola
Adress:	Trevebovägen 122	Postort:	184 32 Åkersberga
Datum för besiktning:	2022-09-18	Protokoll upprättat:	2022-09-19

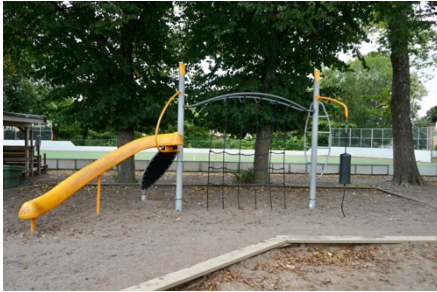
Redskap 1: Klätterställning

Tillverkare: Hags	Fallhöjd (mm): 2700
Art. nr: 8002095 144403GR	ID-Märkning:
Art. namn: Agito Zacko	Identifierade fel: Ja

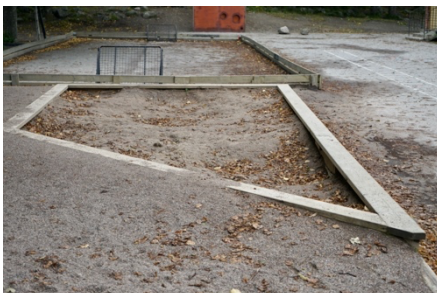
Redskap 2: Sandlåda

Tillverkare:	Fallhöjd (mm): <600
Art. nr:	ID-Märkning:
Art. namn:	Identifierade fel: Nej

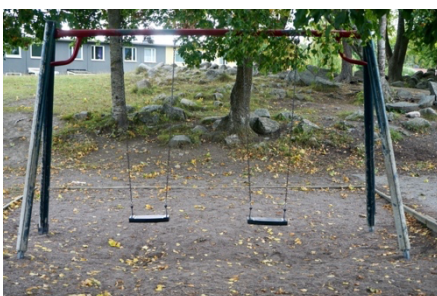
Redskap 3: Gungställning

Tillverkare: Hags	Fallhöjd (mm): 1400
Art. nr:	ID-Märkning: Saknas
Art. namn:	Identifierade fel: Ja

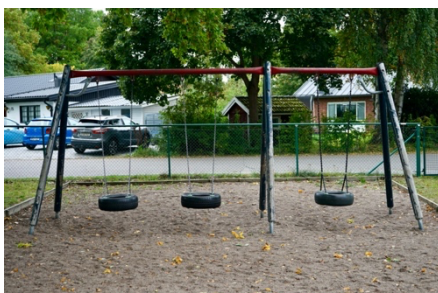
Redskap 4: Gungställning

Tillverkare: Hags	Fallhöjd (mm): 1400
Art. nr:	ID-Märkning: Saknas
Art. namn:	Identifierade fel: Ja

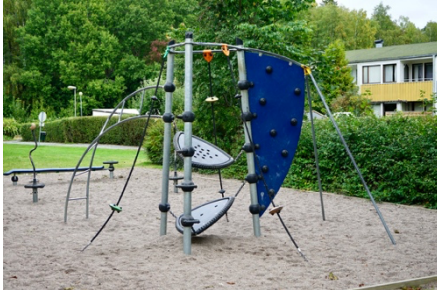
Redskap 5: Klätterställning

Tillverkare: Kompan	Fallhöjd (mm): 2800
Art. nr:	ID-Märkning: Saknas
Art. namn:	Identifierade fel: Ja

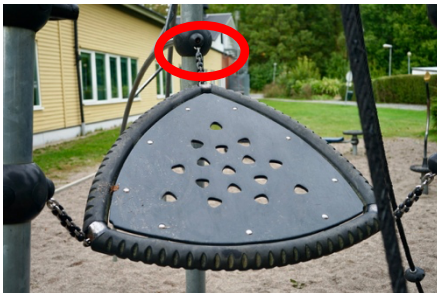
Fel nr: 7	Klassning: B
Avhjälpande underhåll	1176-7, 7.2

Det finns slitna kättinglänkar till balansbrädans upphängningsanordning.

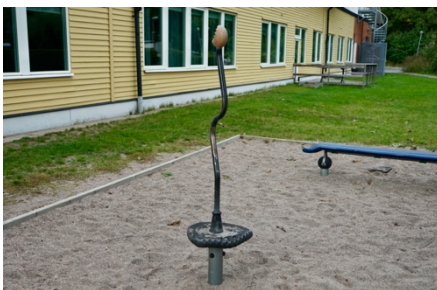
Redskap 6: Karusell

Tillverkare: Kompan	Fallhöjd (mm): 1000
Art. nr:	ID-Märkning: Saknas
Art. namn:	Identifierade fel: Ja

Utbyte av slitna eller defekta delar. Ståplattan är sliten/trasig.

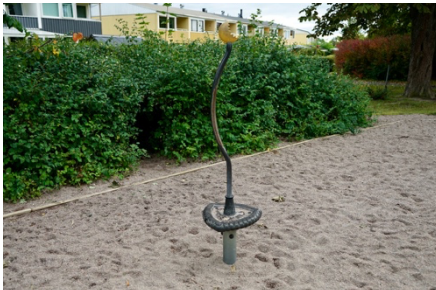
Redskap 7: Karusell

Tillverkare: Kompan	Fallhöjd (mm): 1000
Art. nr: GXY8015	ID-Märkning:
Art. namn:	Identifierade fel: Nej

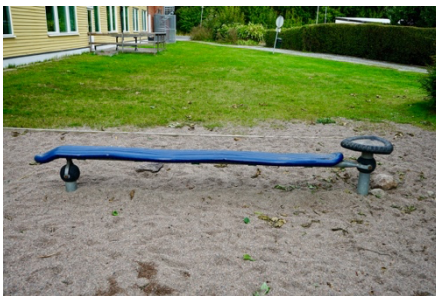
Redskap 8: Balanslek

Tillverkare: Kompan	Fallhöjd (mm): <600
Art. nr: GXY8019	ID-Märkning:
Art. namn:	Identifierade fel: Nej
