Österskärskolan

BESIKTNINGSMAN
Martin Edh

KUND
Armada Fastighets AB

OBJEKTADRESS
Tunavägen 8
Åkersberga

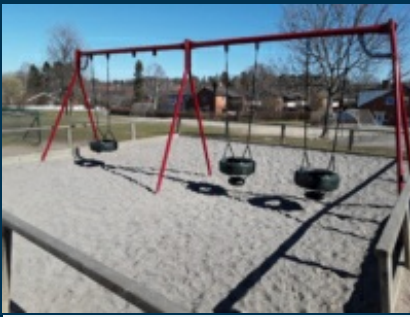
| ANMÄRKNINGAR | Ja, se nedan |

1. Gunga för låg 1176-2 4.2

Gunga för lågt monterad.

C

2. Stötdämpande underlag felaktigt 1176-1 4.2.8.5.2

Underlaget är för hårt.

B
